## 第2章 はだの水循環モデル

## 1 秦野盆地地質調査

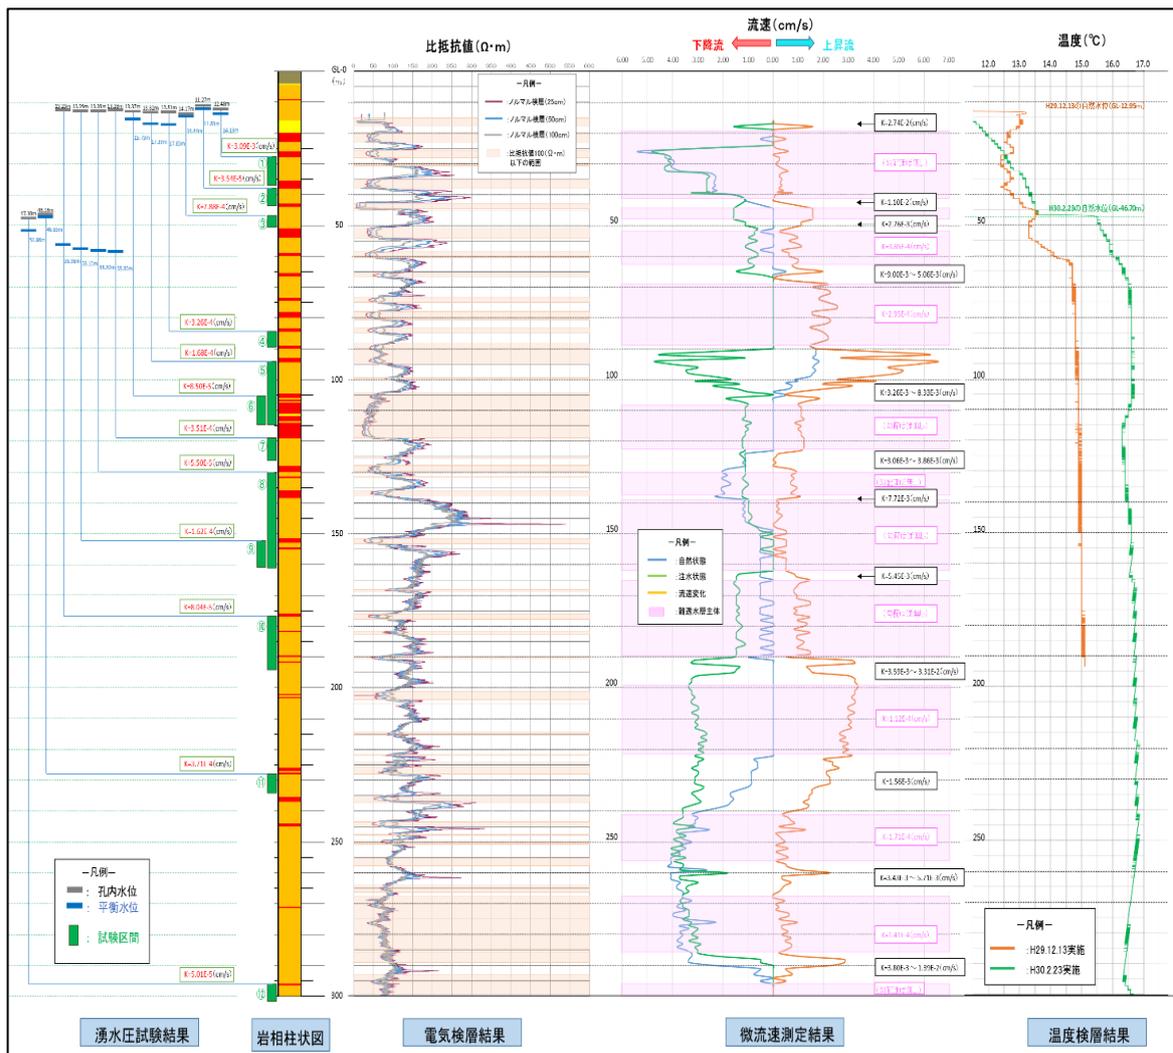
図 2-1 カルチャーパーク試験結果まとめ

- (ア) 調査場所 秦野市平沢 148 番地 カルチャーパーク内
- (イ) 期間 平成29年6月23日～平成30年3月30日
- (ウ) 調査内容 機械ボーリング（オールコアボーリング）・湧水圧試験・電気検層・孔内微流速測定・温度検層
- (エ) 掘削深度 300m（Φ86mm：0-195m、Φ66mm：195-300m）
- (オ) 観測井 300m（無孔管 VP50：0-118m、遮水区間：100-118m、有孔管 VP50：118-168m、砂利：168-300m）

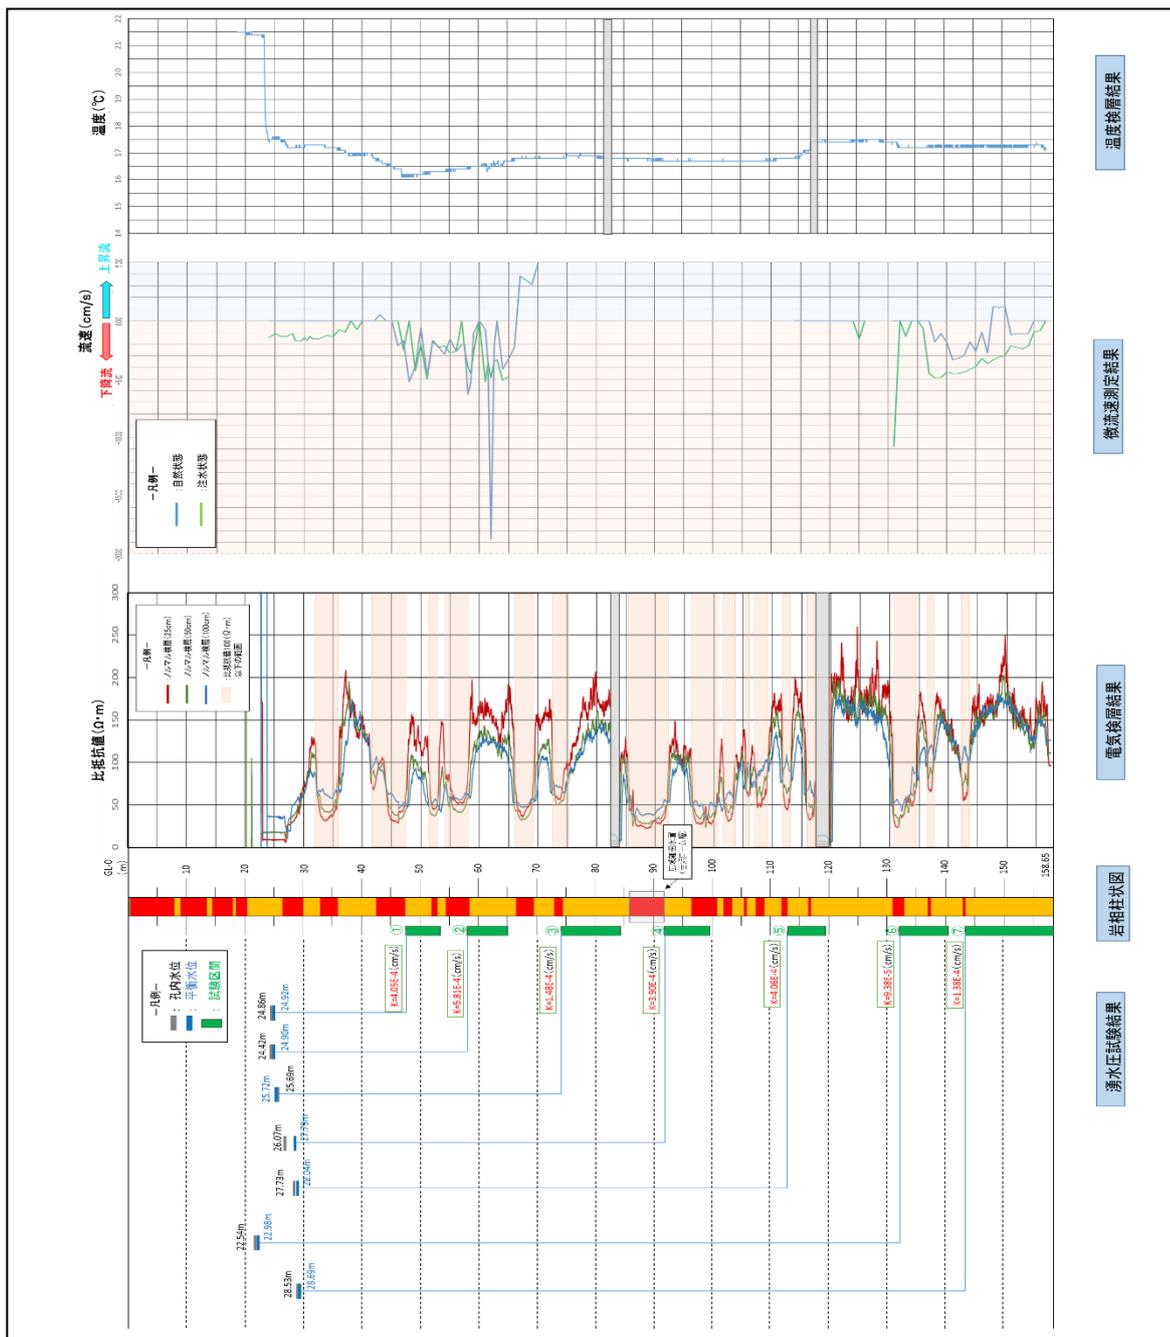
図 2-2 さかえちょう公園試験結果まとめ

- (ア) 調査場所 秦野市栄町 2343-1 さかえちょう公園内
- (イ) 期 間 平成 30 年 7 月 23 日～平成 31 年 2 月 28 日
- (ウ) 調査内容 機械ボーリング (オールコアボーリング)・湧水圧試験・電気検層・孔内微流速測定・温度検層
- (エ) 掘削深度 158.65m (Φ86mm : 0-119.62m、Φ66mm : 119.62-158.65m)
- (オ) 観測井 158.65m (無孔管 VP40 : 0-104m、遮水区間 : 86-104m、有孔管 VP40 : 104-114m、砂利 : 114-158.65m)

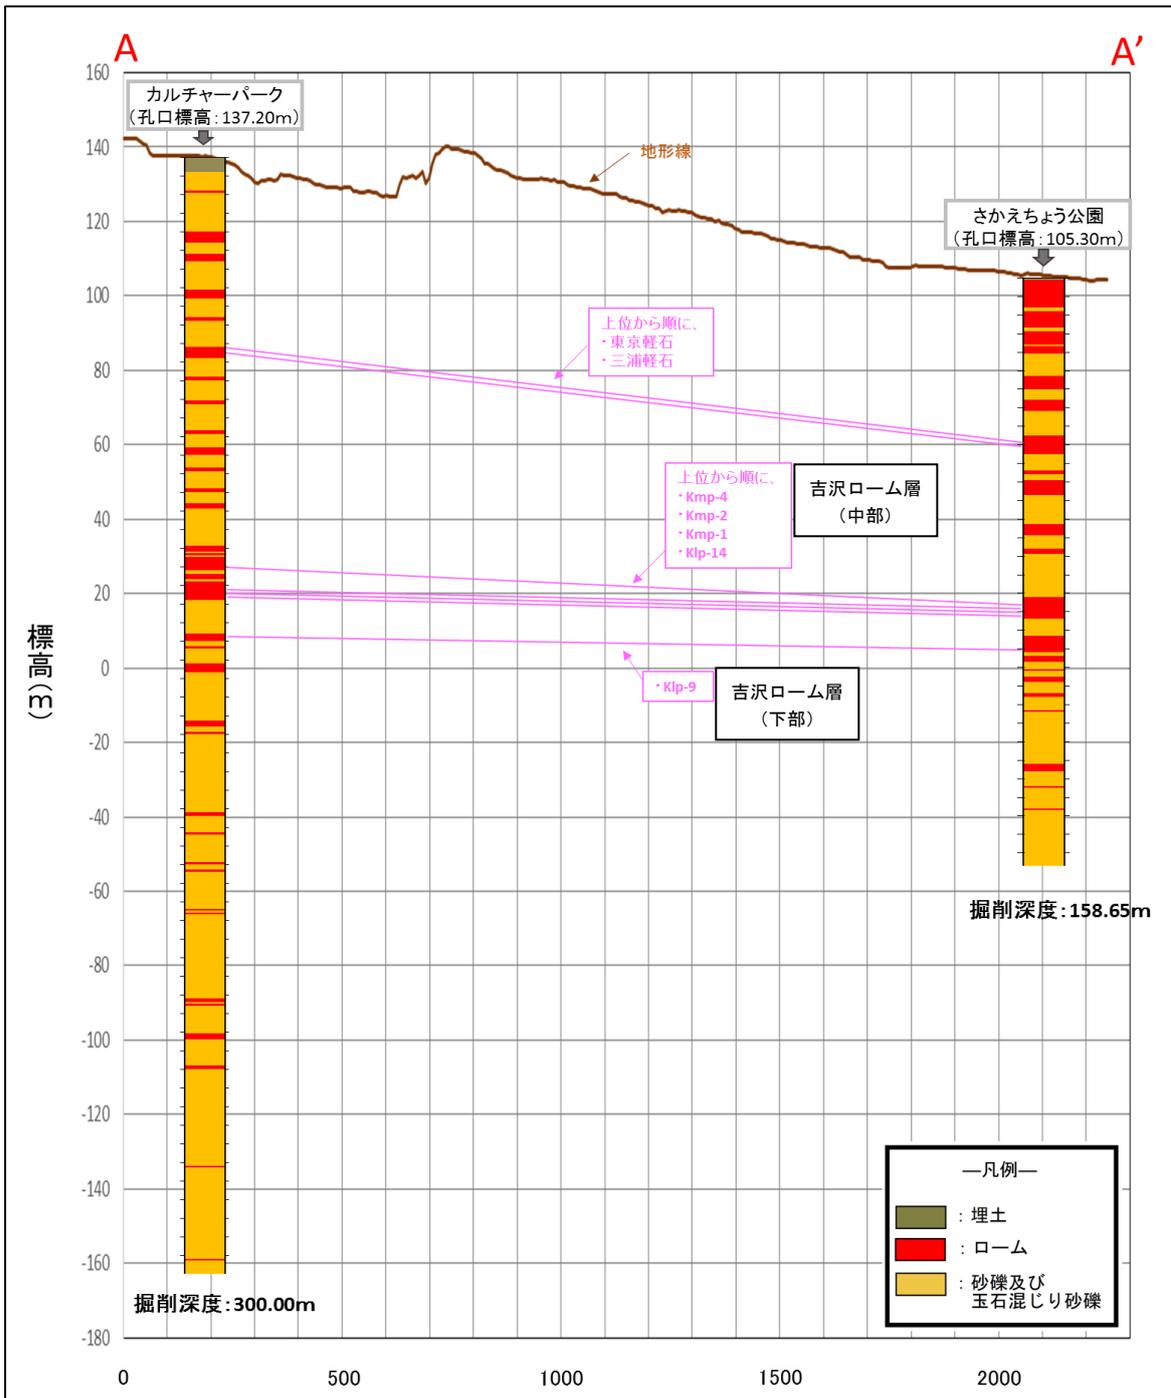
図 2-4 ボーリングコア中の鍵層対比結果 (A-A' 断面)

図 2-4 より、2 地点間の吉沢ローム層<sup>※5</sup> (中部・下部) は標高差で約 5～20m 程度の落差しかなく、当時の地形通りにロームが堆積しているものと考えられます。一方で、図 2-5 より葛葉川沿い露頭とさかえちよう公園の間には吉沢ローム層 (中部・下部) において、標高差で約 90m 程度の落差があることが分かります。この 2 地点は、水平距離で 900m 程度しか離れていないことから、当時の地形による影響も考えられますが、主には逆断層<sup>※6</sup> (秦野断層) によって落差が生じたものと推定されます。

表 2-1 に鍵層対比概要を、図 2-3 にボーリング地点及び鍵層露頭の位置図を示します。また、図 2-4 にボーリングコア中における鍵層対比の断面図 (A-A' 測線) を、図 2-3 にボーリングコアと露頭における鍵層対比の断面図 (B-B' 測線) を示します。また、図 2-6～図 2-11 に鍵層対比写真を示します。

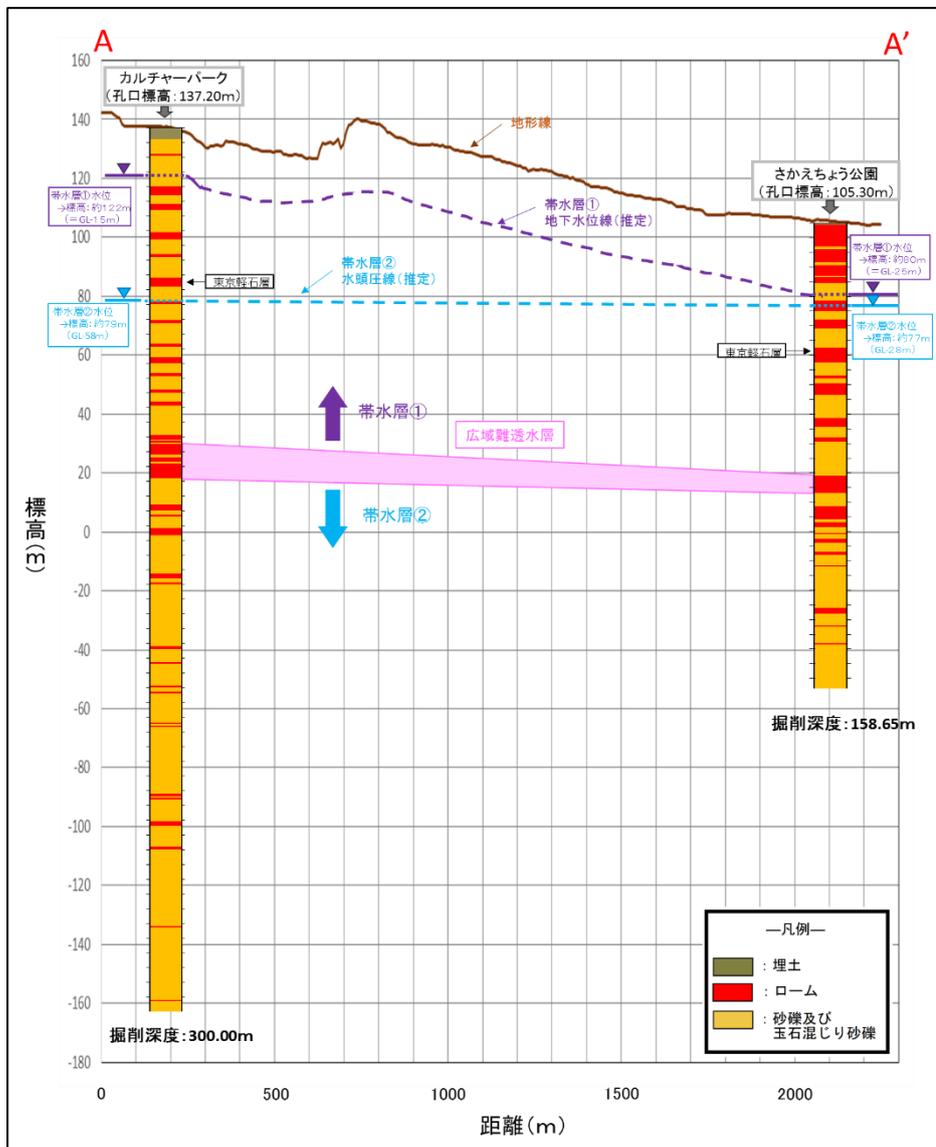
図 2-12 地下水分布断面図 (A-A' 断面)

カルチャーパークとさかえちょう公園においてボーリング調査をした結果から推定される帯水層について図 2-12 に示します。

平成 29・30 年度の調査により、この地域には水頭差が大きく異なる 2 つの帯水層（上から浅部帯水層①、深部帯水層②とする）が存在することが判明しました。この 2 つの帯水層を隔てる難透水層は Kmp-4~Klp-14 を含む厚層のローム層（＝広域難透水層）であると推定されます。特にカルチャーパーク地点では、浅部帯水層①と深部帯水層②の間で約 43m の水頭差が存在しており、広域難透水層の遮水が非常に良く機能していることが考えられます。一方で、さかえちょう公園地点では、両帯水層の水頭差は約 2m 程度と、あまり差が見られません。この原因の一つとして、この地点付近においては、広域難透水層の遮水性がカルチャーパーク地点に比べるとやや低く浅部帯水層①から深部帯水層②への水の流入が生じていることが考えられます。

- ・ 吉沢ローム層の上位帯水層と下位帯水層の地下水頭差は、カルチャーパークでは約43mでしたが、さかえちょう公園では約2mと少なくなっています。しかし、双方の下位帯水層の地下水頭は、標高78.4mと77.51mで、おおむね一致しています。このことから、吉沢ローム層が遮水層として機能している帯水層<sup>※2</sup>の二層構造が、広い範囲にわたることが分かりました。

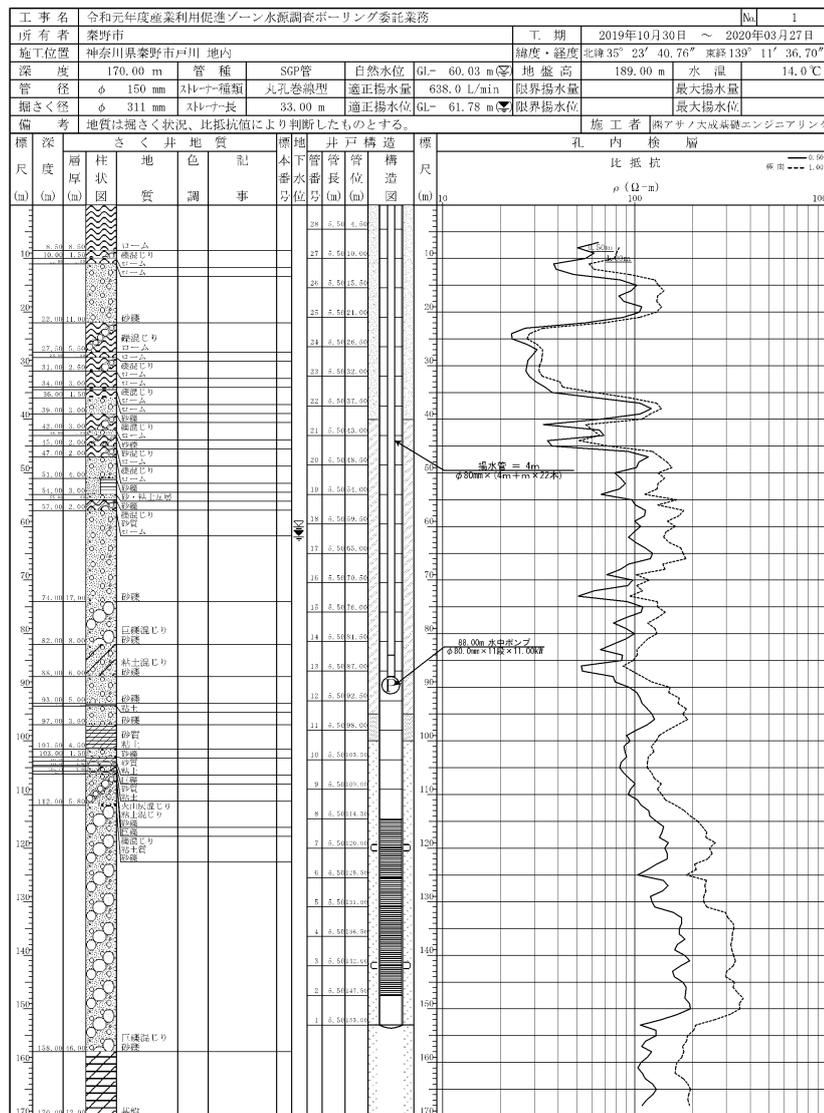
図 2-13 水源調査ボーリング柱状図

オ 観測井 170m（Φ165.2mm、無孔管 SGP：0-114.5m、遮水区間：0-100m、有孔管 SGP：114.5-147.5m、無孔管 SGP：147.5-153m、砂利：153-170m）

- ・ さく井の地質区分は、削孔時のビット・ロッド・スピンドルの回転状況、排出される掘削屑の土質等の観察結果及び電気検層結果に基づいて検討し区分されたものです。
- ・ 今回の調査結果で、GL-97.0m～GL-101.5m(標高 92.00m～標高 87.5m)に吉沢ローム層に対応すると考えられる粘性土層の分布が見られました。
- ・ 吉沢ローム層の下位GL-101.5m～GL-158.0m(標高 87.5m～標高 31.0m)には、締まった砂礫層がみられ、その下位では、上位の砂礫層と比較して削孔速度が遅くなり、比抵抗値が小さくなることから基盤岩が分布すると推定されます。
- ・ GL-158.0mの地質サンプルで、丹沢山地を構成する凝灰岩が確認されたことから、基盤岩までボーリングが達したこととなります。

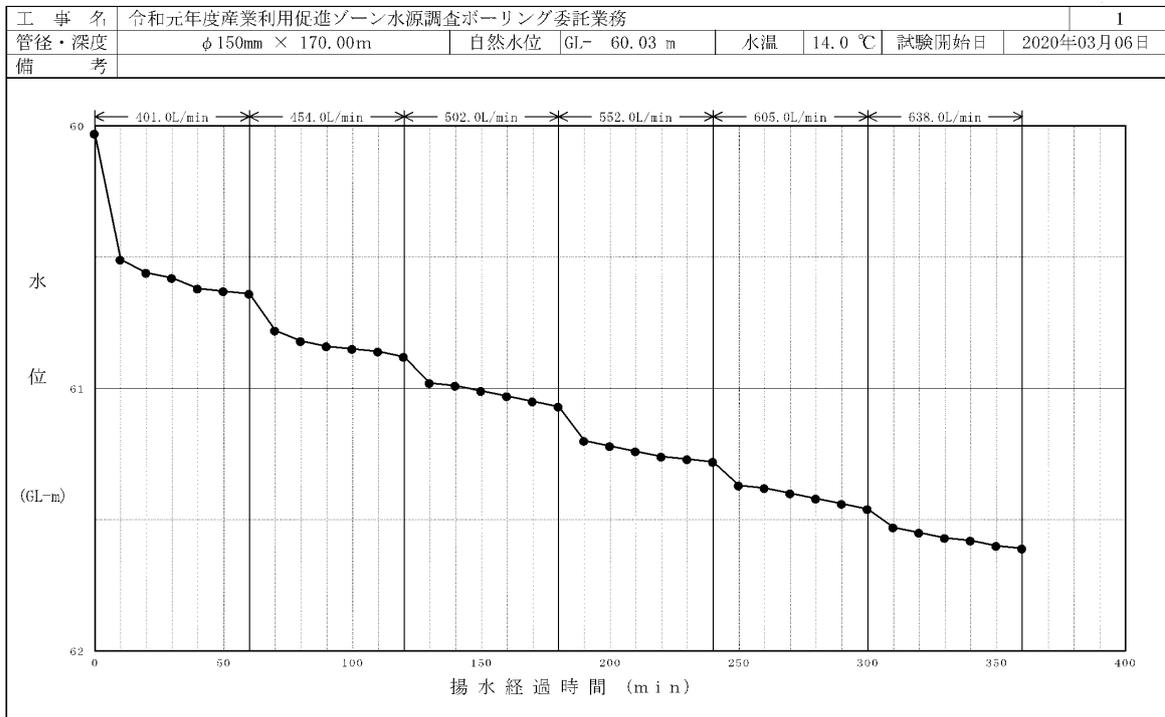
図 2-14 揚水井戸内水位の時間経過図 (段階揚水試験)

段階揚水試験は、次の6段階の揚水流量で実施しました。各段階の揚水流量で1時間揚水を継続した後に揚水流量を大きくしました。

自然水位が GL-60.03m ですが、段階揚水試験の最終水位は、GL-61.61m で、試験全体の水位低下量は 1.58m と大きくない値であるため、適正揚水流量を 638L/min と判定しました。

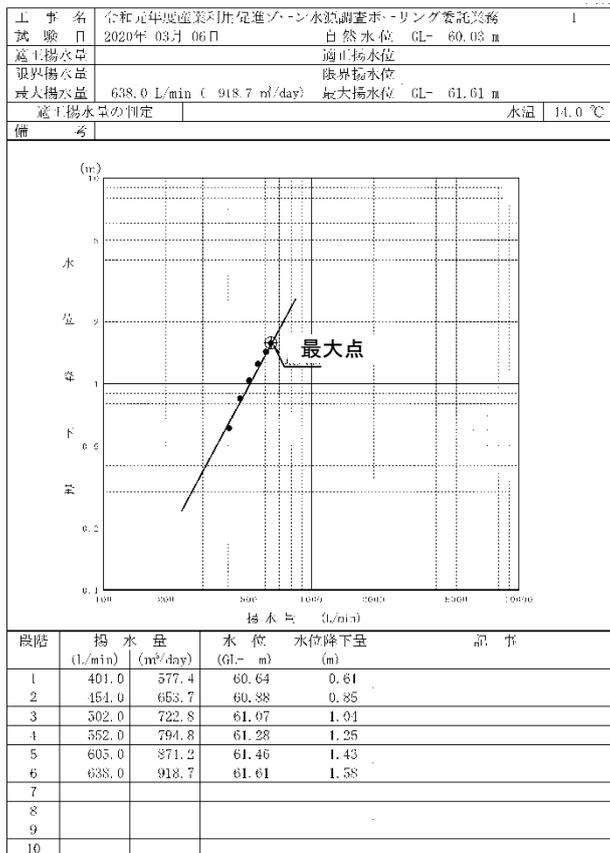
図 2-15 揚水流量対水位低下量図（段階揚水試験）

揚水流量対水位低下量図（図 2-15）では、揚水流量の増加に対して水位の低下幅が明確に大きくなる揚水流量は確認されなかったため、調査で設置した井戸の限界

揚水流量は 638L/min 以上と考えられます。

- ・ ケーシング(Φ165.2mm)に入る水中ポンプで、吉沢ローム層より深い帯水層から揚水した結果、水位低下が1.58mと小さく、今回の調査における適正揚水量は638L/minとなりました。
- ・ 限界揚水量は、揚水流量の増加に対して大幅な水位低下が見られる揚水流量が確認できなかったため、揚水ポンプ能力の限界の638L/min以上となりました。
- ・ 今回の調査で設置した井戸においては、適正揚水量と限界揚水量が、揚水ポンプの能力の限界となったことから、帯水層には余力があることが分かり、吉沢ローム層より深い帯水層からの揚水の可能性はかなり高いと考えられます。

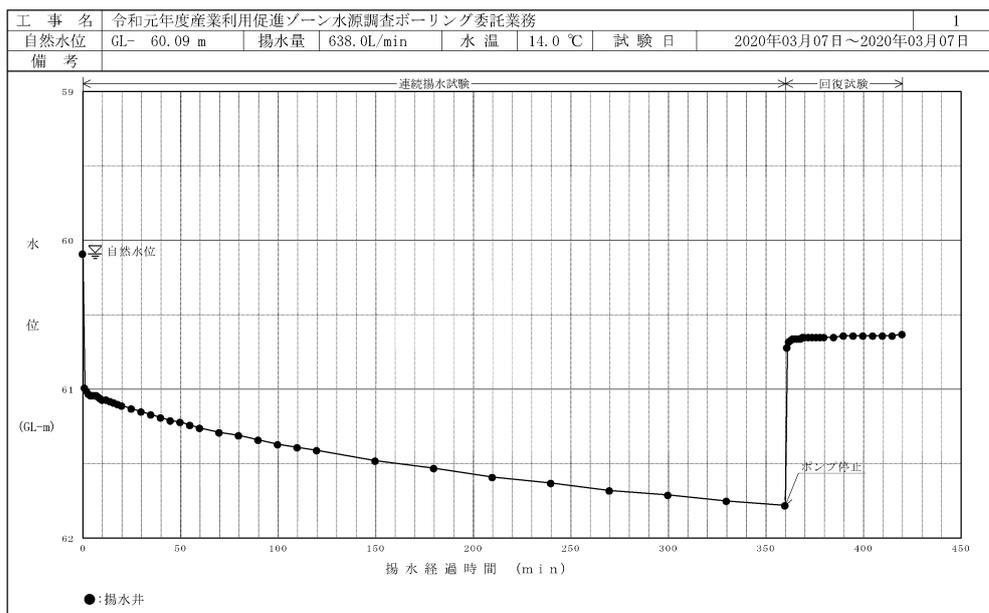
図 2-16 井戸内水位の経時変化図（定量揚水試験）

揚水試験の解析結果から、今回揚水試験を実施した地層の透水係数は、 $6.49 \times 10^{-4}$  m/s、貯留係数は  $6.57 \times 10^{01}$  と計算されました。

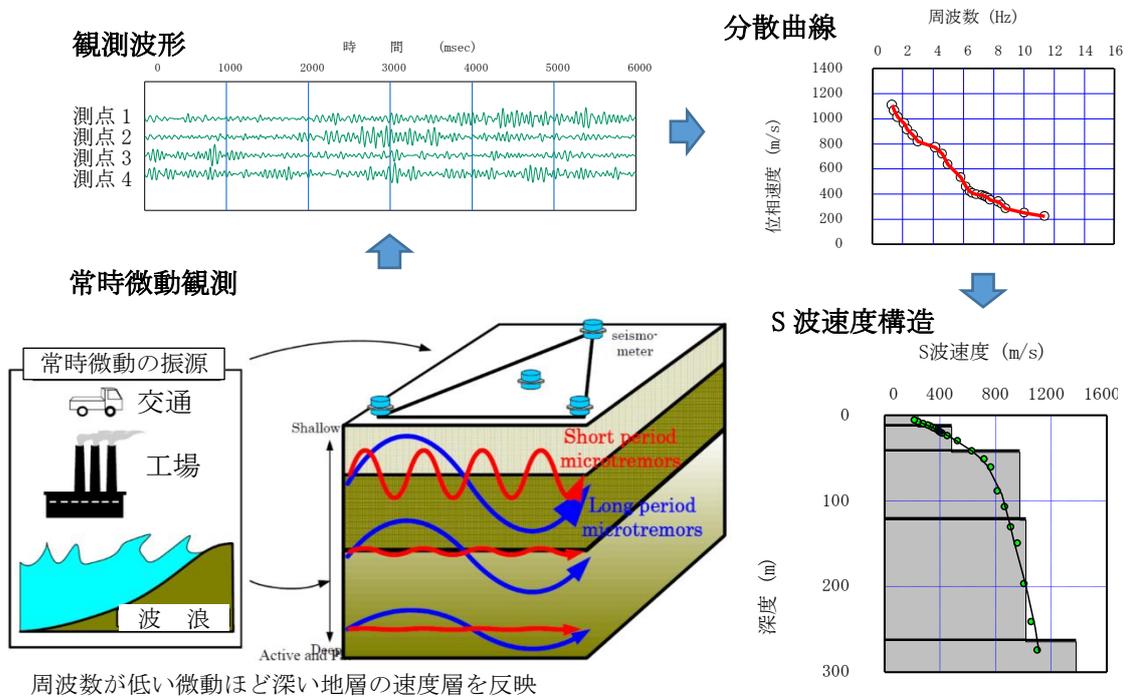
図 2-17 微動アレイ探査の測定概念図

地面がわずかに揺れている現象（常時微動）を複数の上下振動センサー（高感度地震計）で同時に計測し、それらの波形データから表面波の周波数ごとの伝播速度（位相速度）を抽出して、地盤のS波（横波）速度分布を得る手法です。

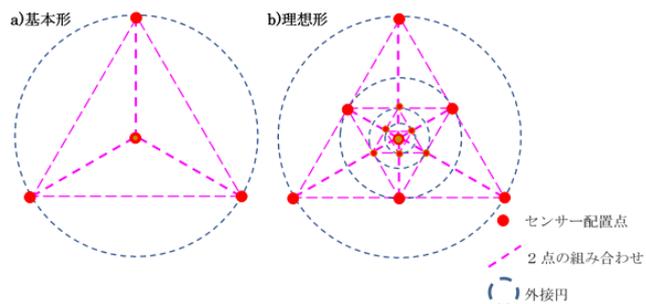
図 2-18 微動アレイ探査正三角形配置

微動アレイ探査の測定に当たっては、測点数が少なく、探査深度が深いSPAC（空間自己相関）法を採用しました。

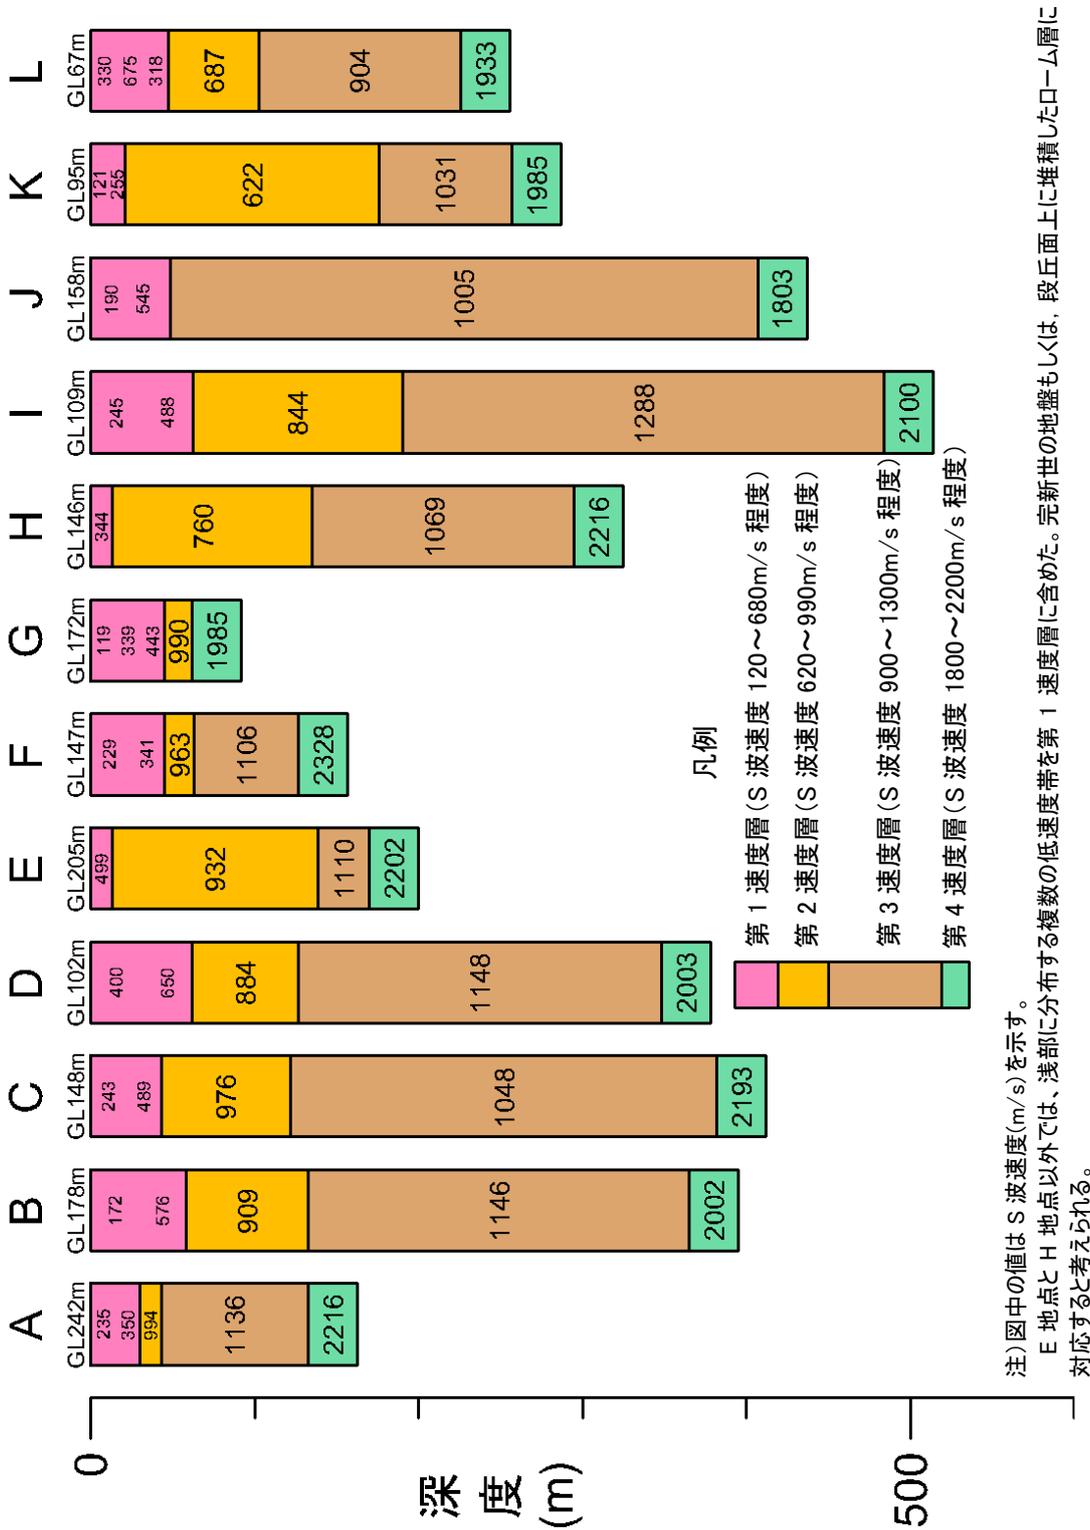
図 2-21 微動アレイ探査結果

微動アレイ探査結果では、S波速度1000m/sec前後の厚い速度層の下にS波速度2000m/sec前後の最大速度層が観測されています。S波速度2000m/secは、この探査で得られる最大速度に近く、多くのケースで堅硬な岩盤に対応しています。

従って、その境界深度が盆地内に堆積した砂礫層の基底に対応していると判断されます。特に、速度のコントラストが大きなことから、その信頼性は高いと考えられます。

A地点からL地点の基盤深度は、53m（G地点）から484m（I地点）と複雑に変化しており、複数の断層によって段違いが生じている可能性が考えられます。

注) 図中の値は S 波速度(m/s)を示す。  
 E 地点と H 地点以外では、浅部に分布する複数の低速帯を第 1 速度層に含めた。完新世の地盤もしくは、段丘面上に堆積したローム層に対応すると考えられる。

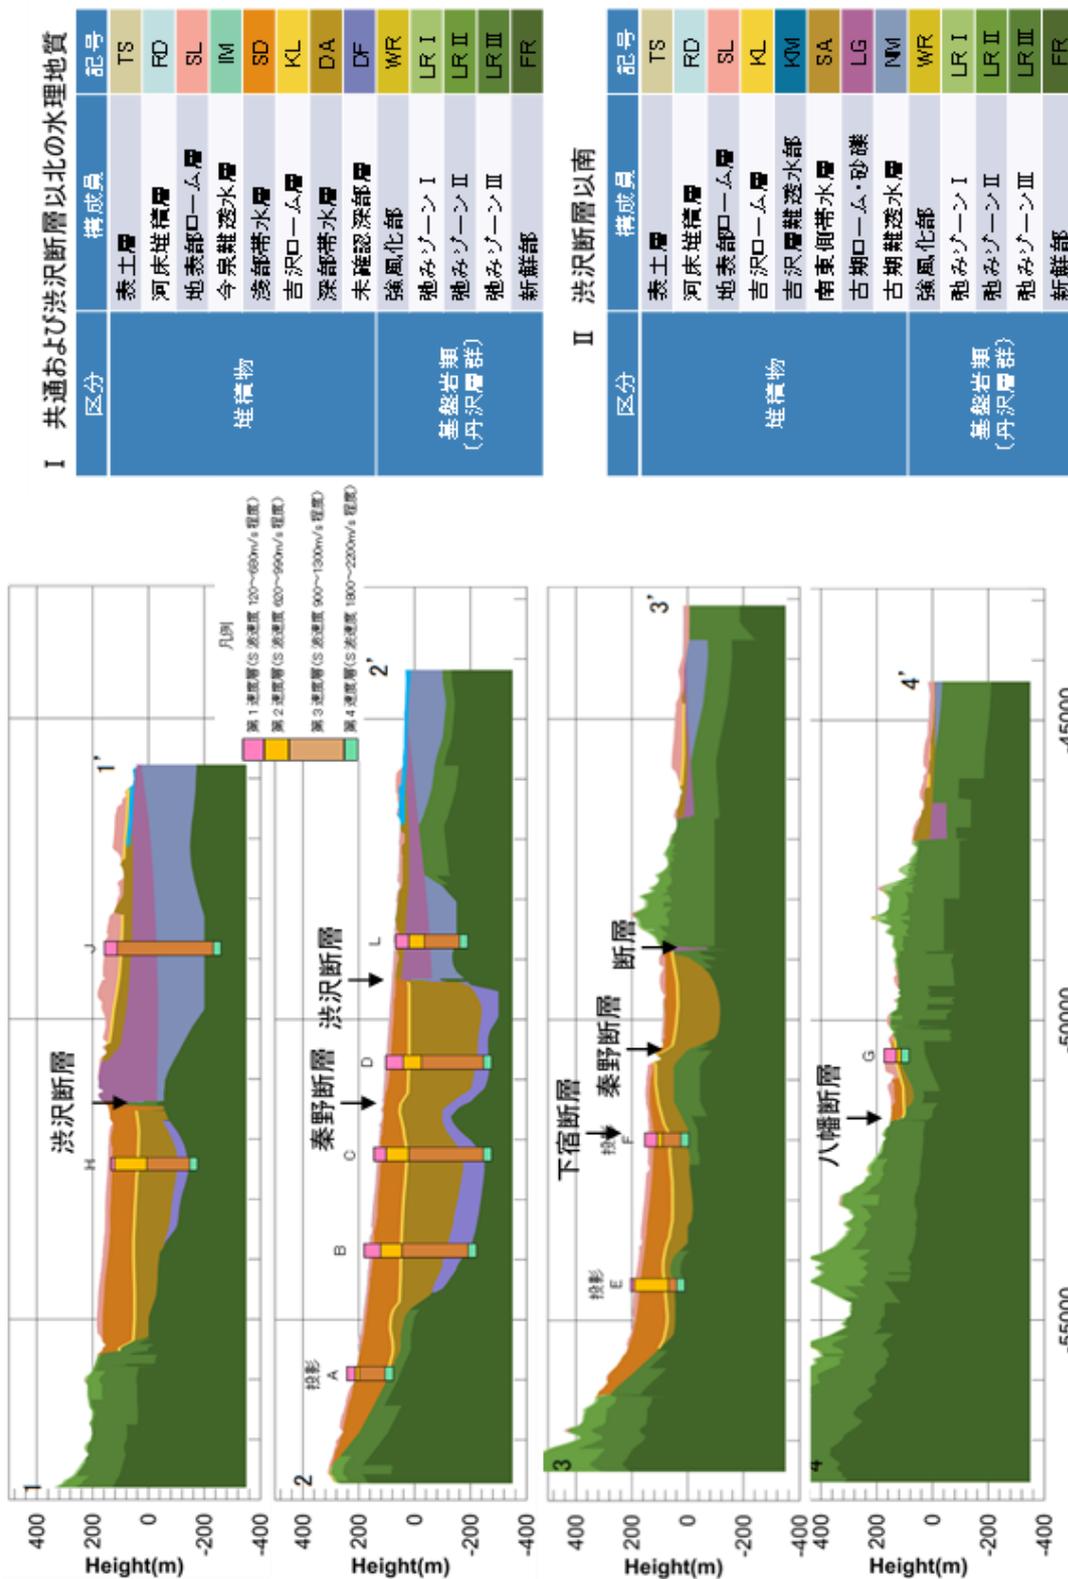
図 2-22 測線 1-1' ~ 4-4' 地質断面上の微動アレイ探査結果

平成30年度・令和元年度の微動アレイ探査地点位置及び地質断面測線位置を図2-20に示します。また、探査結果を図2-21に、主な地質断面上に微動アレイ探査結果を載せた断面図を図2-22～図2-23に示します。

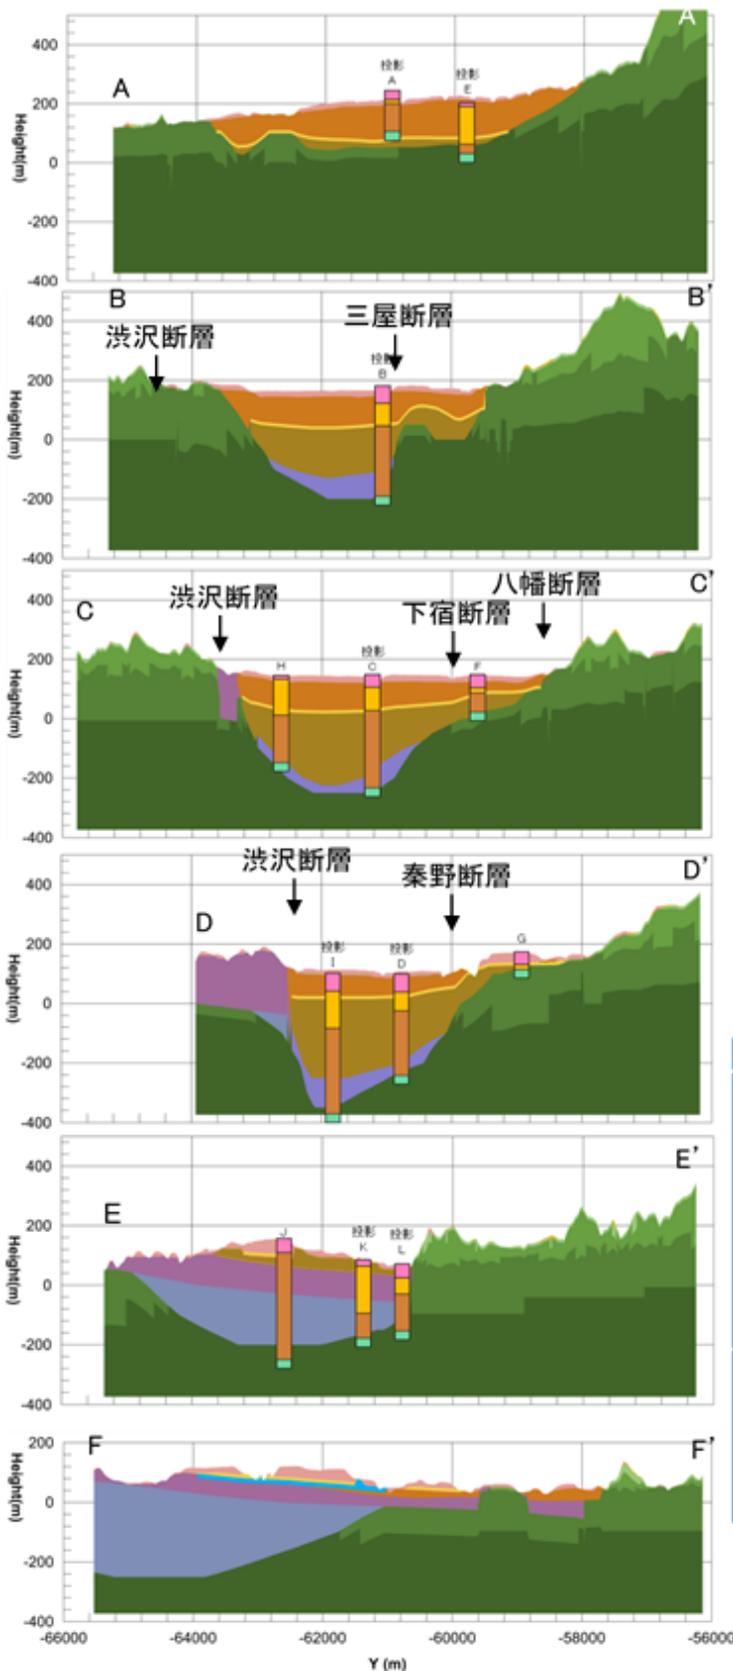
図 2-23 測線 A-A' ~F-F' 地質断面上の微動アレイ探査結果

- 凡例
- 第1速度層(S波速度 120~680m/s程度)
  - 第2速度層(S波速度 620~990m/s程度)
  - 第3速度層(S波速度 900~1300m/s程度)
  - 第4速度層(S波速度 1800~2200m/s程度)
