5 関東地震（1923）による丹沢山地の土砂災害と震生湖

一般財団法人 砂防フロンティア整備推進機構

いのうえきみ お
井上公夫

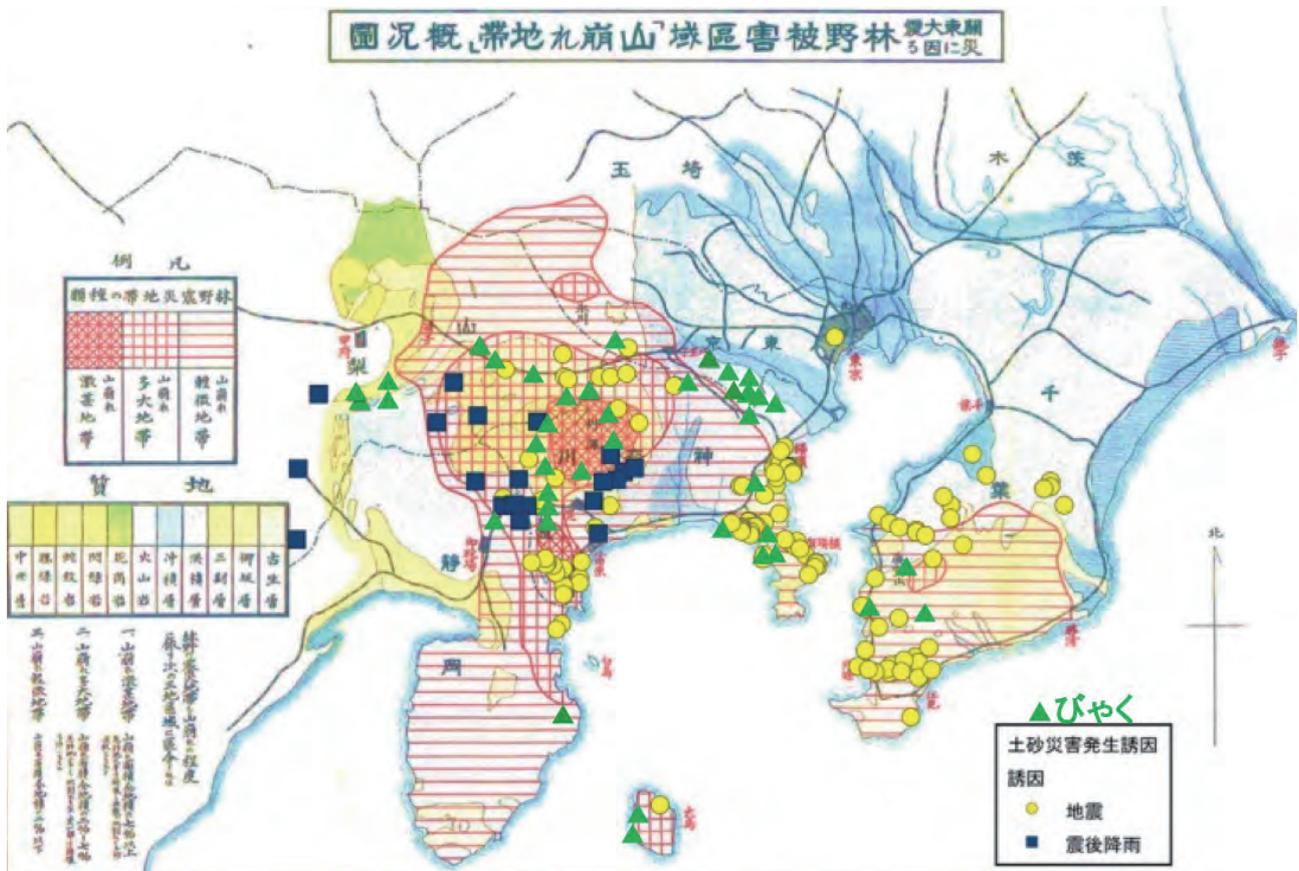
図1 関東地震による林野被害区域「山崩れ地帯」概況図と関東地震による土砂災害地点
井上（2013）に伊豆大島を追記，▲びやくの地点を追記

関東地方南部の山地や丘陵地、台地の縁辺部では、大正12年（1923）の関東地震の激震や2週間後の豪雨により、崩壊や地すべり、土石流による土砂災害が多発しました。図1は内務省社会局（1926）『大正震災誌』の巻末図で、関東地震による林野被害区域山崩れ地帯概況図を示しています。丹沢山地の秦野盆地に面した南斜面は山崩れ激甚地帯に区分され、山崩れが最も多く発生しました。丹沢山地から箱根火山地域は山崩れ多大地帯、関東山地から多摩丘陵、三浦半島、房総半島は山崩れ軽微地帯となっています。

この図の上に、地震直撃（●）と2週間後の豪雨（■）による土砂災害地点を追記しました。さらに、今ではあまり使われていませんが土砂災害を意味する「びやく」（▲）という土砂災害地点も追記しました。柳田（1942）によれば、

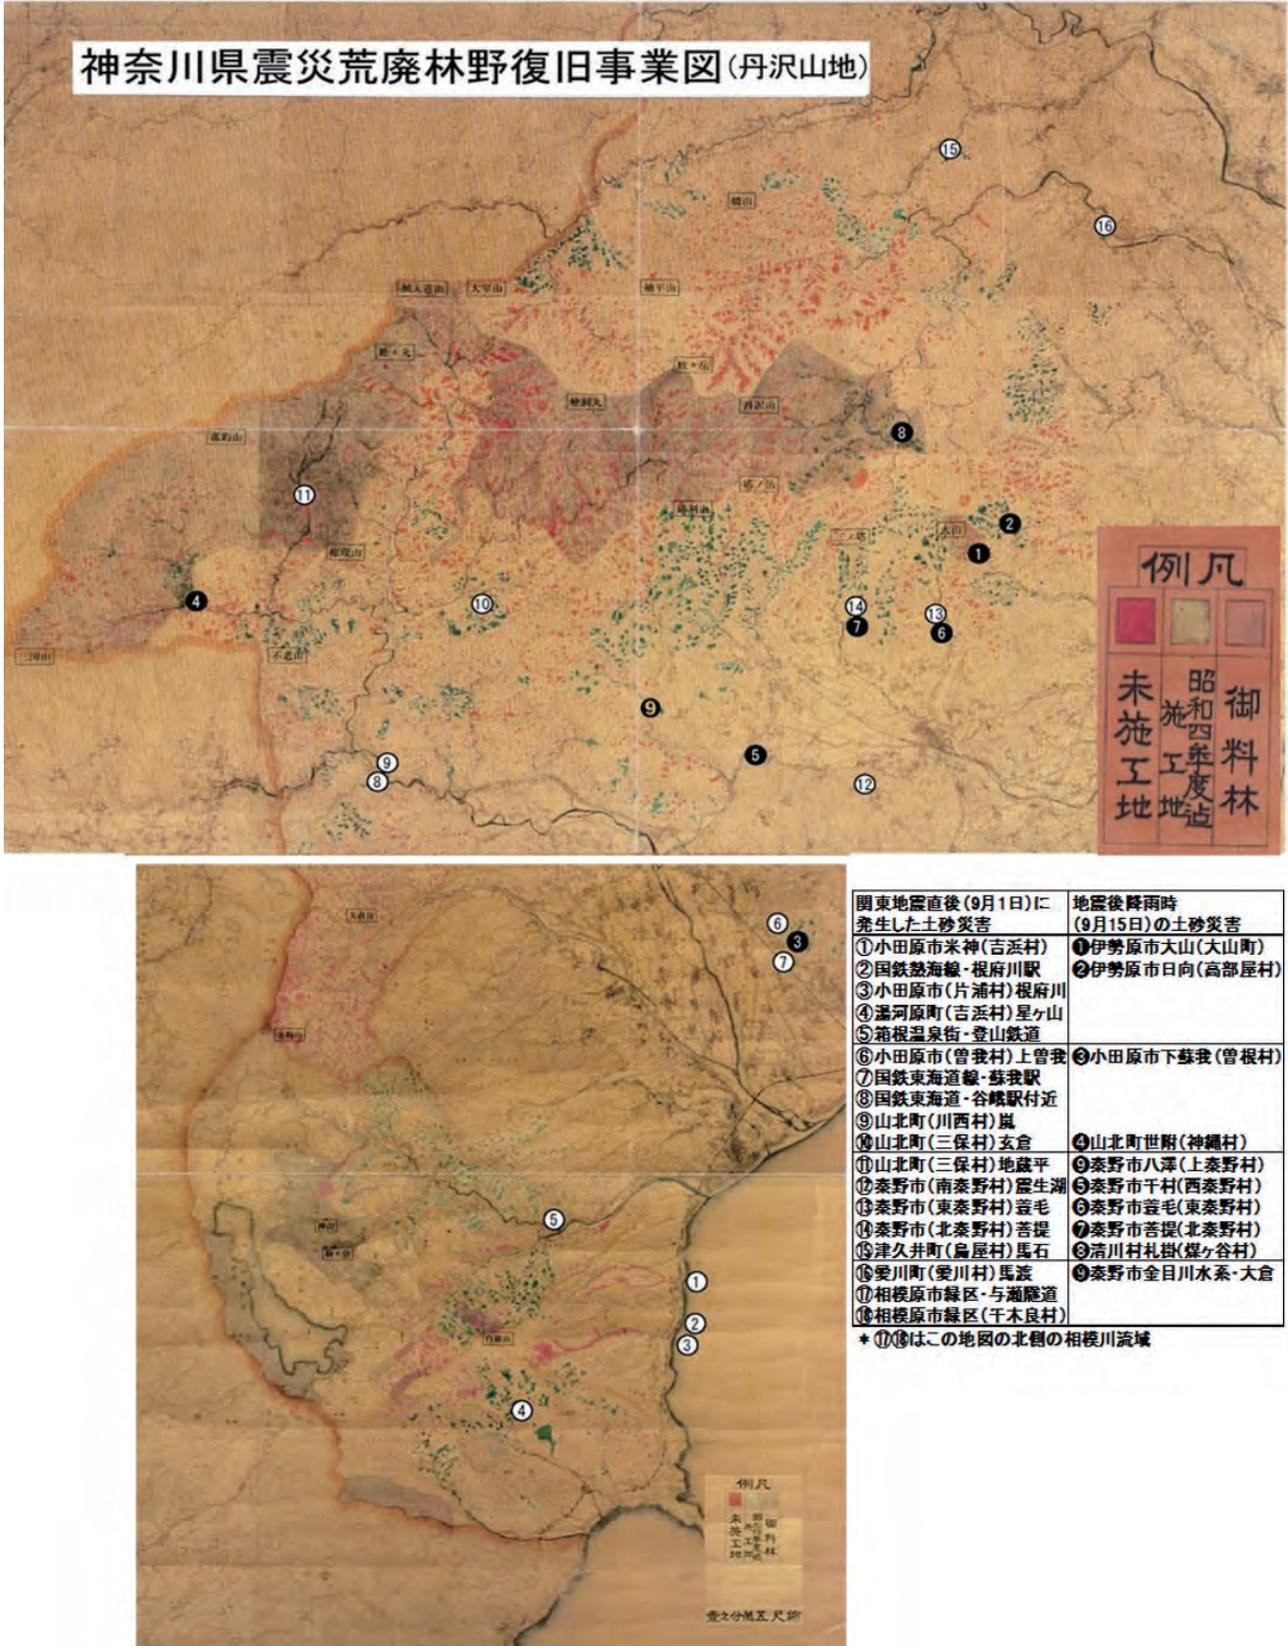
図2 神奈川県震災荒廃林野復旧事業図
 (神奈川県環境農政局緑政部森林再生課蔵)
 (関東地震による土砂災害地点を追記; 井上・伊藤 2006、井上 2013)

図 2 は、神奈川県震災地荒廃林野復旧事業図（神奈川県環境農政局緑政部森林再生課蔵）で、丹沢山地の荒廃状況と昭和 4 年（1929）までに施工された荒廃林野復旧事業の施行箇所（緑色箇所）が描かれています。日本で最初に作成された土砂移動分布図で、崩壊地や地すべり地の分布状況が良く分かります。

墨で塗られた部分は御料林で、明治 23 年（1890）に御料林に編入された時点では、かなり良好な天然林でした。その後、伐採事業が行われ、関東地震の頃にはかなり荒廃していました。関東地震による激震と 2 週間後の台風による集中豪雨（9 月 12 ~ 15 日）、翌年の丹沢地震（M7.3, 大正 13 年（1924）1 月 15 日）の激震が重なり、崩壊や土石流が多発して、より荒廃した状況となりました。

黒丸数字は関東地震直撃による土砂災害、白抜き数字は震災から 2 週間後の豪雨による土砂災害地点を示し、緑色の崩壊地は関東地震から 6 年経って山腹工や植栽工などの治山工事が完了した地点を示しています。

⑫は南秦野村の震生湖で、関東ローム層がスランプ状の地すべり性崩壊を起こし、天然ダムを形成しました。決壊せず現存しており、国の登録記念物に指定（2021 年 3 月 26 日）され、市民公園となっています。

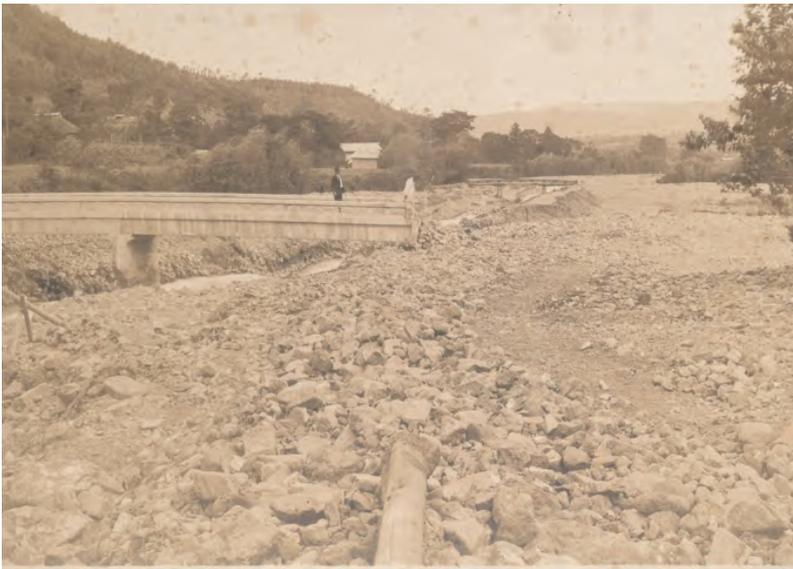
写真1 北秦野村菩提，震災後の水害
(はたの歴史博物館提供)

けて無数の崩壊（面積40ha以上）が発生し、谷間に多量の土砂が堆積しました。特に春岳沢の崩壊は激しく、土石が多く、多くの地点で谷を埋め、金目川の流水を塞ぎました。写真1に示したように、2週間後の豪雨で3回の土石流が発生しました。3回目の土石流で家屋15戸が流出しました。幸い夕刻に蓑毛橋付近の家の女性や子供は高台に避難していて、死者の報告はありませんでした（武村2011）。

⑭は北秦野村菩提で、9月1日の関東地震時に葛葉川上流の菩提から羽根あたりにかけての斜面で崩壊が多発し、谷間に多量の土砂が堆積しました。菩提会館がある菩提字横手には、明治22年（1889）に北秦野村が成立して以来、役場がありましたが、関東地震で倒壊しました。2週間後の豪雨で9月15日23時に土石流が発生し、菩提で23戸、羽根で2戸の家屋が流失し、菩提地区で5.5ha、羽根地区で2haの田畑が埋没・流失しました。

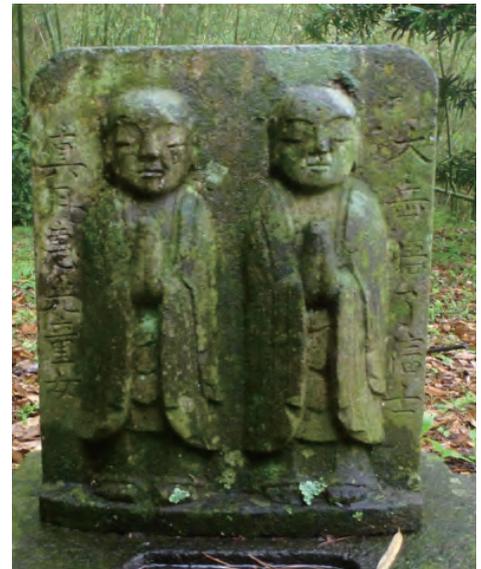
写真2 玉伝寺のいここ地蔵
(2013年5月筆者撮影)

名古木の玉伝寺には、いここ地蔵があります（写真2）。東秦野村では震災前には東雲・田原・開進の3小学校がありましたが、尋常高等東小学校（現在の秦野市立東小学校）は統合のため解体工事中で、震災時には公会堂や玉伝寺の仮校舎で授業が行われていました。玉伝寺では地震発生時に東側の山が高さ50m、幅70mにわたって崩れ、土石流となって流下したため、外で遊んでいた児童2名が行方不明となりました。村人や消防団が出て捜索しましたが、遺体は見つかりませんでした。後に地蔵尊が建立されましたが、2名がいとこ同士であったため、いここ地蔵と呼ばれています。地すべりで埋まった場所は現在広場となっており、いここ地蔵は地すべりを起こした山を背にして立っています。

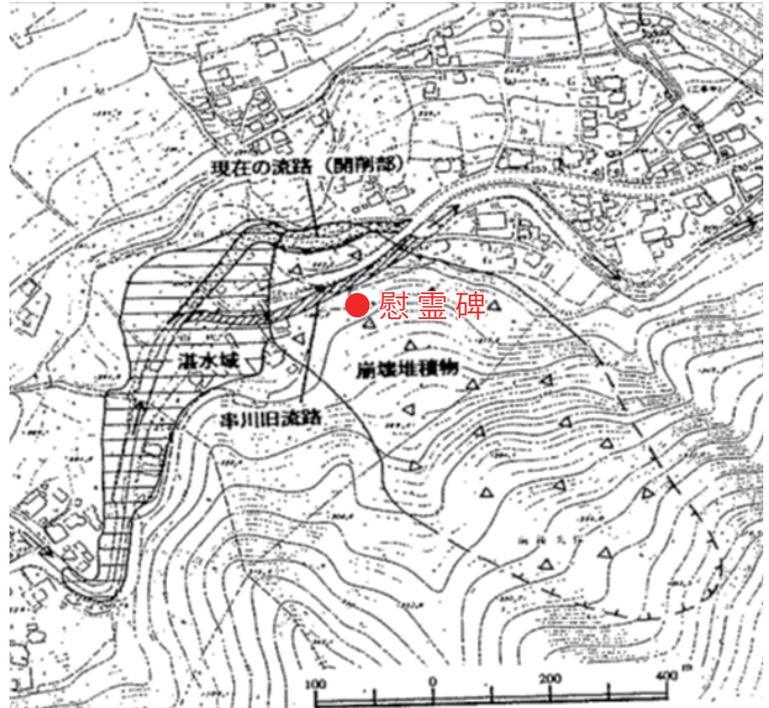
図3 鳥屋・馬石 地震峠の地すべり地と湛水域
(井上 2017, 2019)

⑮は相模原市緑区（旧津久井町）鳥屋・馬石で、串川右岸側の斜面が地すべり性崩壊（50万 m^3 ）を起こし、天然ダムを形成しました。埋没人家5戸、水没5戸、死者16名の被害となりました。上流500mまで水没しましたが、閉塞土砂を取り除いたため、二次災害は免れました。串川沿いの県道には、地震峠というバス停（現在は運行されていない）があり、その上に、写真3に示した「地震峠の慰霊碑」があります。津久井町教育委員会（1986）の関東大震災記録集によれば、佐藤森蔵氏（記録集当時88歳）は、「ふ

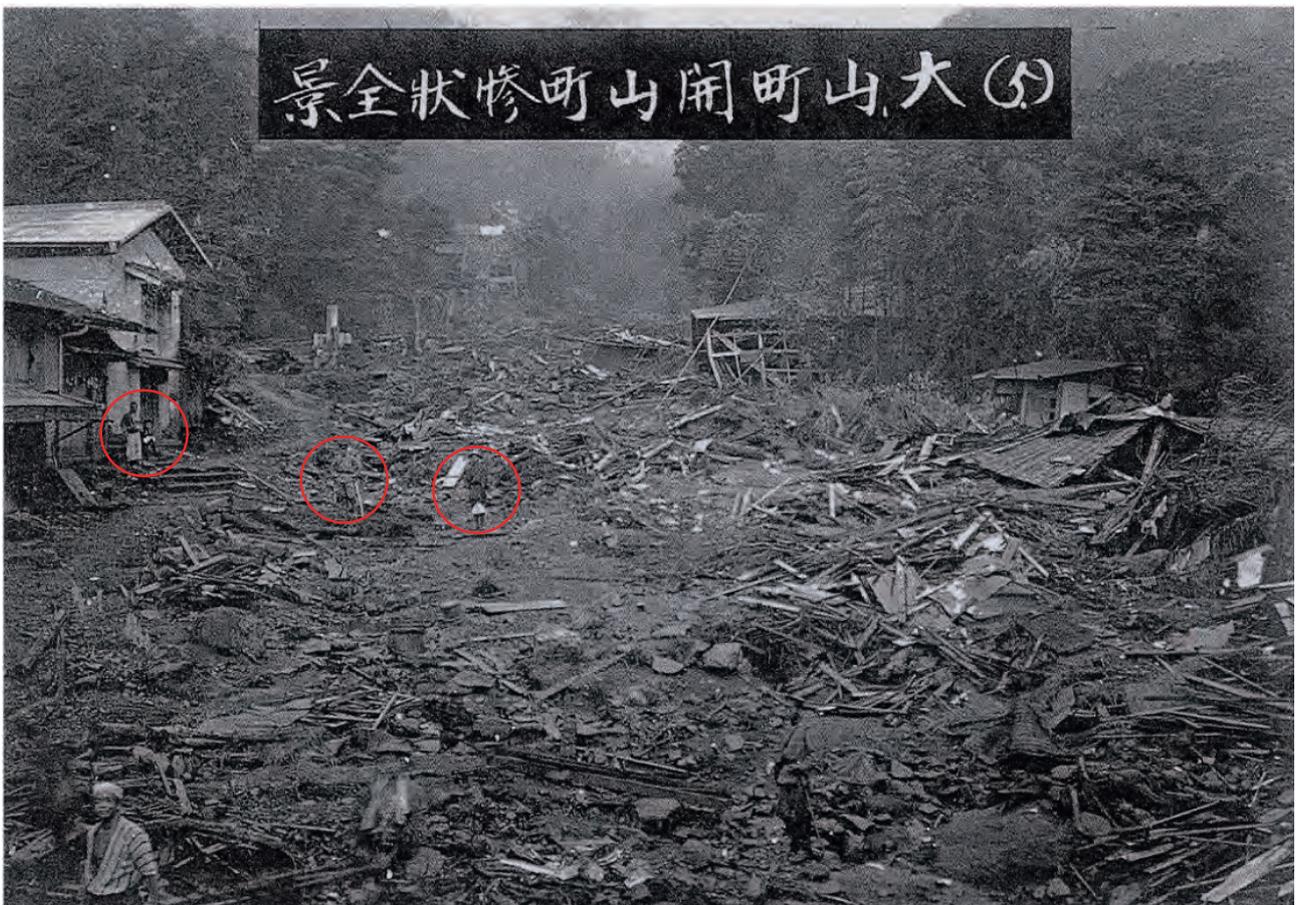
写真4 伊勢原市大山町開山町の土石流被害
(伊勢原市教育委員会蔵)

①は伊勢原市（旧大山町）大山で、丹沢山地の最も東に位置する大山（標高1252 m）は雨乞いの山として大変信仰の厚い山です。南東側にある伊勢原市大山の集落は阿夫利神社の門前町として大変にぎわっています。住民の多くは狭い谷間の門前町で暮らしています。山間部では地盤が比較的固く、地震の揺れによる被害はわずかであり、人的被害はほとんどありませんでした。ところが、関東地震によって大山の山腹では無数の亀裂と多数の崩壊が発生し、多量の土砂が上流部の溪床に堆積しました。このため、多少の降雨でも崩壊が拡大し、土石流が発生しやすい状態となっていました。

このため、2週間後の豪雨時に大規模な土石流（山津波・びやく）が発生し、下流の人家140戸を押し流しました。写真4は大山町開山町の土石流による被害状況を示しています。幸いなことに、地元の警察官の適切な指示により、地域住民は安全な場所に避難したため、死者1名のみで人的被害はほとんどありませんでした。しかし、土石流の通過した門前町は、阿夫利神社の社務所を含め、ほとんど倒壊・流失しました。

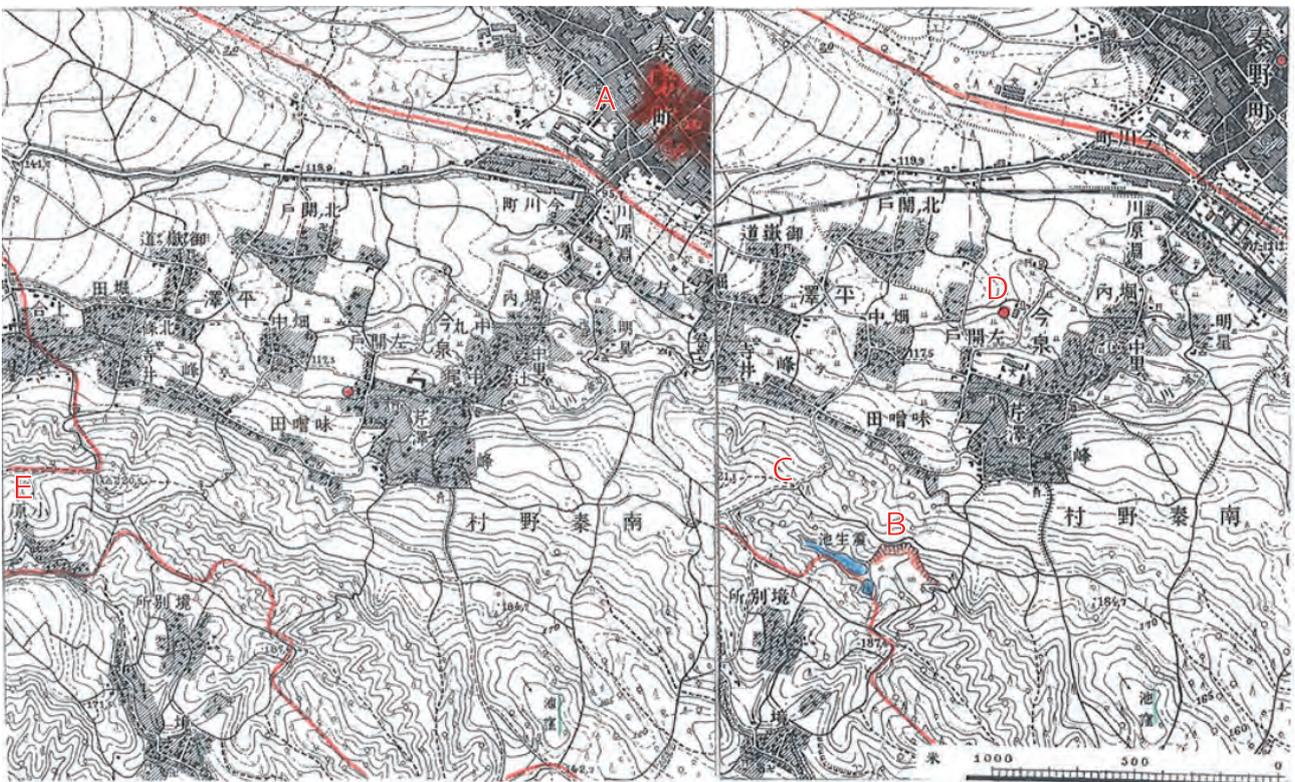
図4 震生湖周辺の旧版地形図(1/2.5万地形図「秦野」図幅)
左:大正8年(1919)測図 右:昭和4年(1929)修正(井上ほか2015)

図4は、大磯丘陵の震生湖付近の1/2.5万の旧版地形図「秦野」図幅で、左図は大正8年(1919)測図、右図は昭和4年(1929)修正測量図を示しています。左図で赤く塗色している箇所(A)は、関東大震災時に焼失した秦野町の範囲を示しています。大磯丘陵の谷壁斜面が大規模地すべり(B)を起こし、市木沢(下

流で藤沢川) を河道閉塞し、堰止湖が形成されました。右図では震生池と記載されていますが、後に震生湖と呼ばれるようになり、秦野市の自然公園となりました。近くの丸山(C)には、大震災埋没者供養塔(写真5)が建立されています。関東地震が起こった12時頃、小学校(D, 現秦野市立南小学校)から自宅のある小原(E)に帰る途中で、平沢峰(丸山)付近の北斜面の山道が崩壊し、2人の少女が生き埋めとなったという惨事が伝えられています。

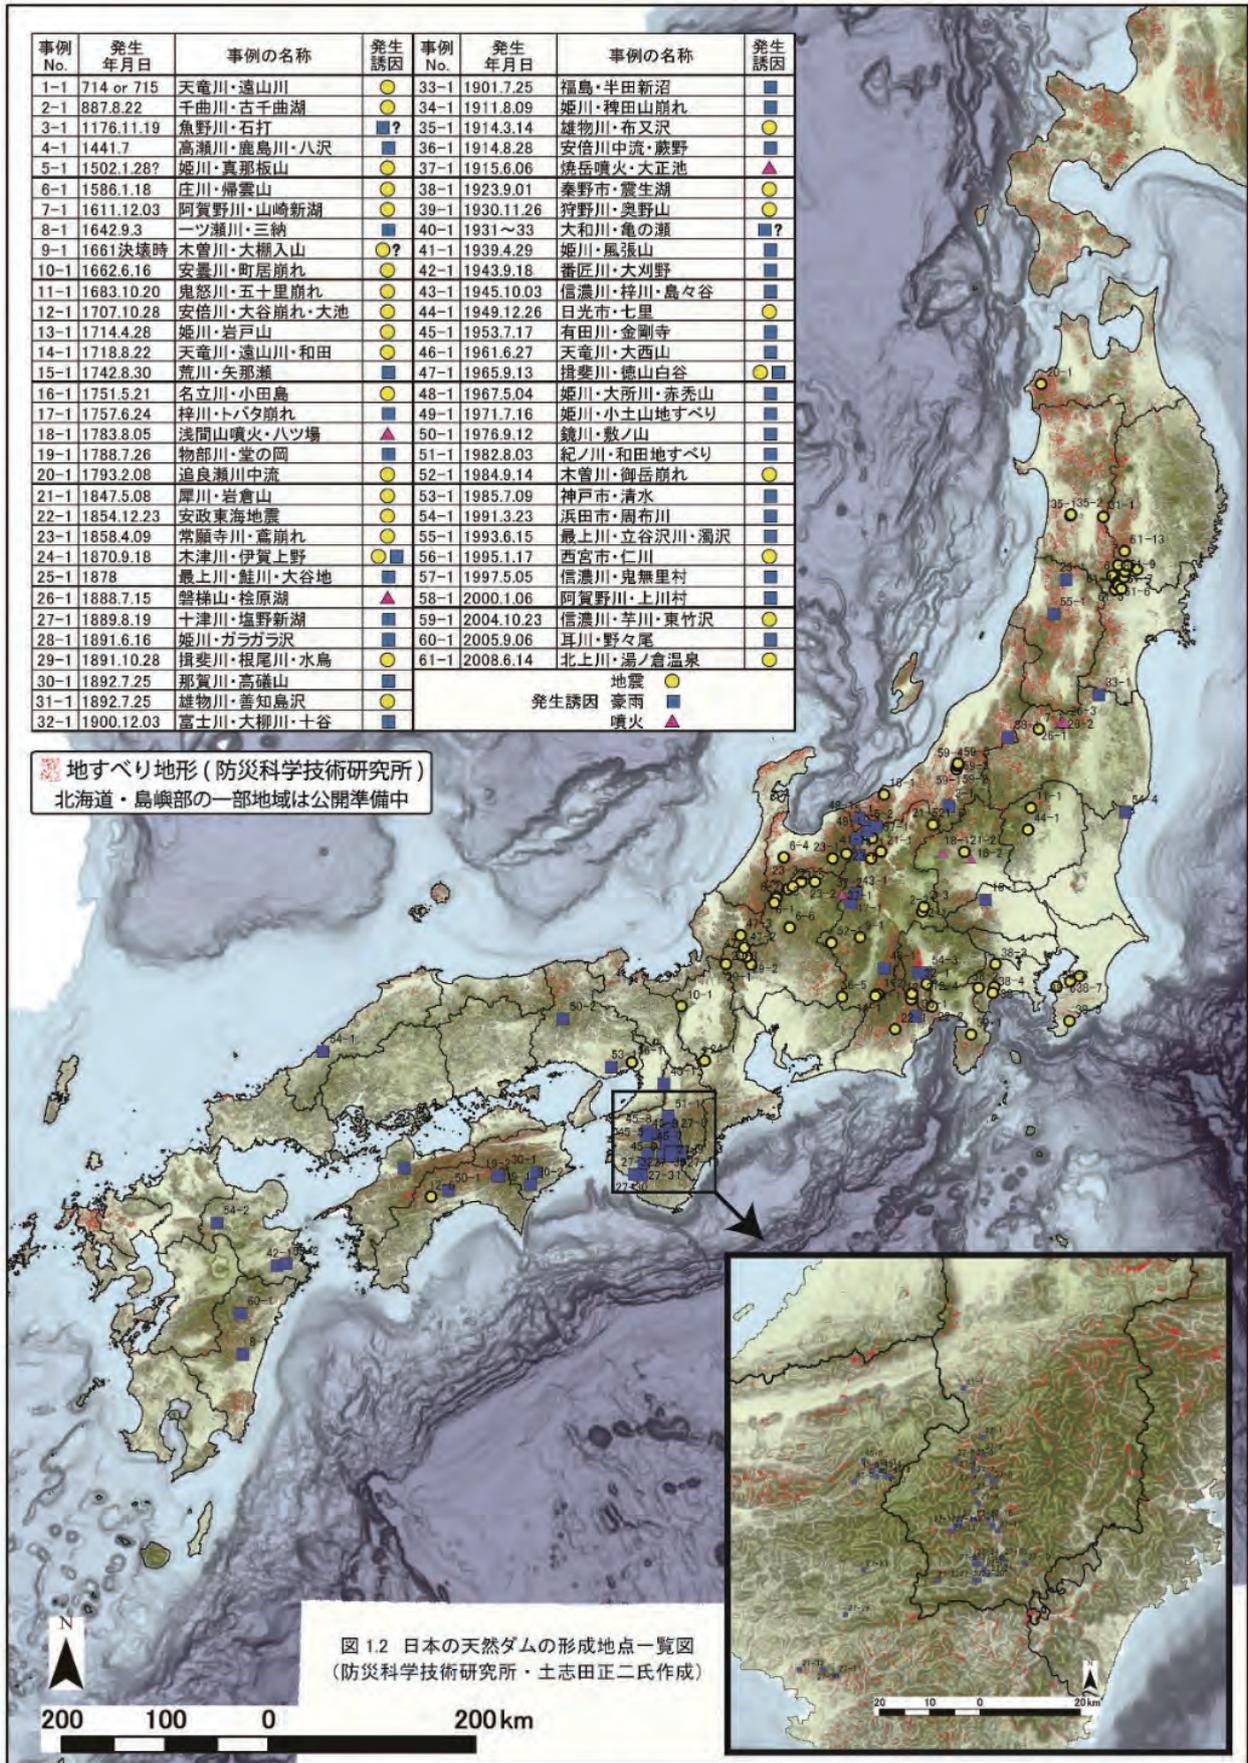
図 5 日本の天然ダム一覧図 (田畑ほか 2002 ; 水山ほか 2011)

地震や豪雨、火山噴火によって谷壁で崩壊や地すべりが発生すると、河道閉塞が起り、堰止湖(天然ダム)が形成されることがあります。図5は日本の天然ダム一覧図(田畑ほか2002、水山ほか2011)で、発生誘因により、地震(●)、降雨(■)、火山噴火(▲)で区別してあります。人為的に建設されたダムと異なり、不安定な土砂によって堰止められているため、満水になってオーバーフローすると決壊することが多く、決壊洪水が流下して、下流域に甚大な被害を与えることがあります。堰止湖の寿命は短く、数時間から数年で決壊して消滅することが多く、現存している事例は多くありません。平成16年(2004)の新潟県中越地震、平成23年(2011)の紀伊半島豪雨などを契機として、多くの堰止湖(天然ダム)が形成され、様々な対策が実施されるようになりました。

地震によって形成された堰止湖も消滅しているものが多く、現存しているのは、善光寺地震（1847）による柳久保池、関東地震（1923）による震生湖、長野県西部地震（1984）の堰止湖の3ヶ所が知られています。震生湖は国の登録記念物に指定（令和3年3月26日登録）された貴重な自然遺産です。

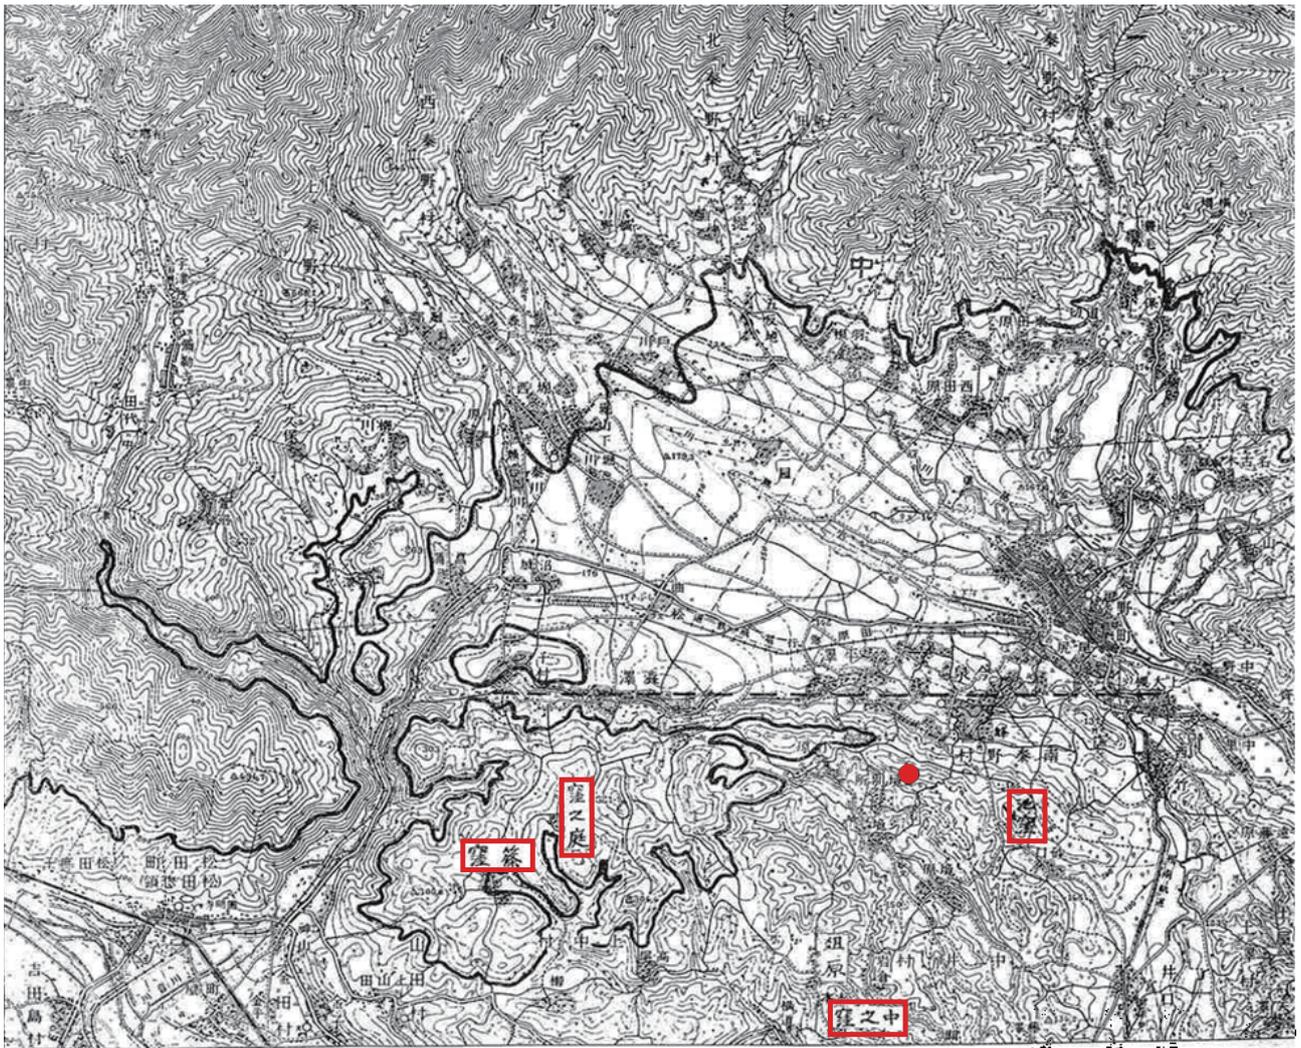
図6 秦野町付近の地形図（寺田・宮部 1932） ●は震生湖

図6は、秦野盆地周辺の1/5万の旧版地形図「秦野」図幅（1922年修正）で、寺田・宮部（1932）によれば、この地域には篠窪、窪之庭、中之窪、池窪という地名があり、震生湖（●地点）と同様の崩れと河道閉塞が繰り返し発生していたことを示唆しています。

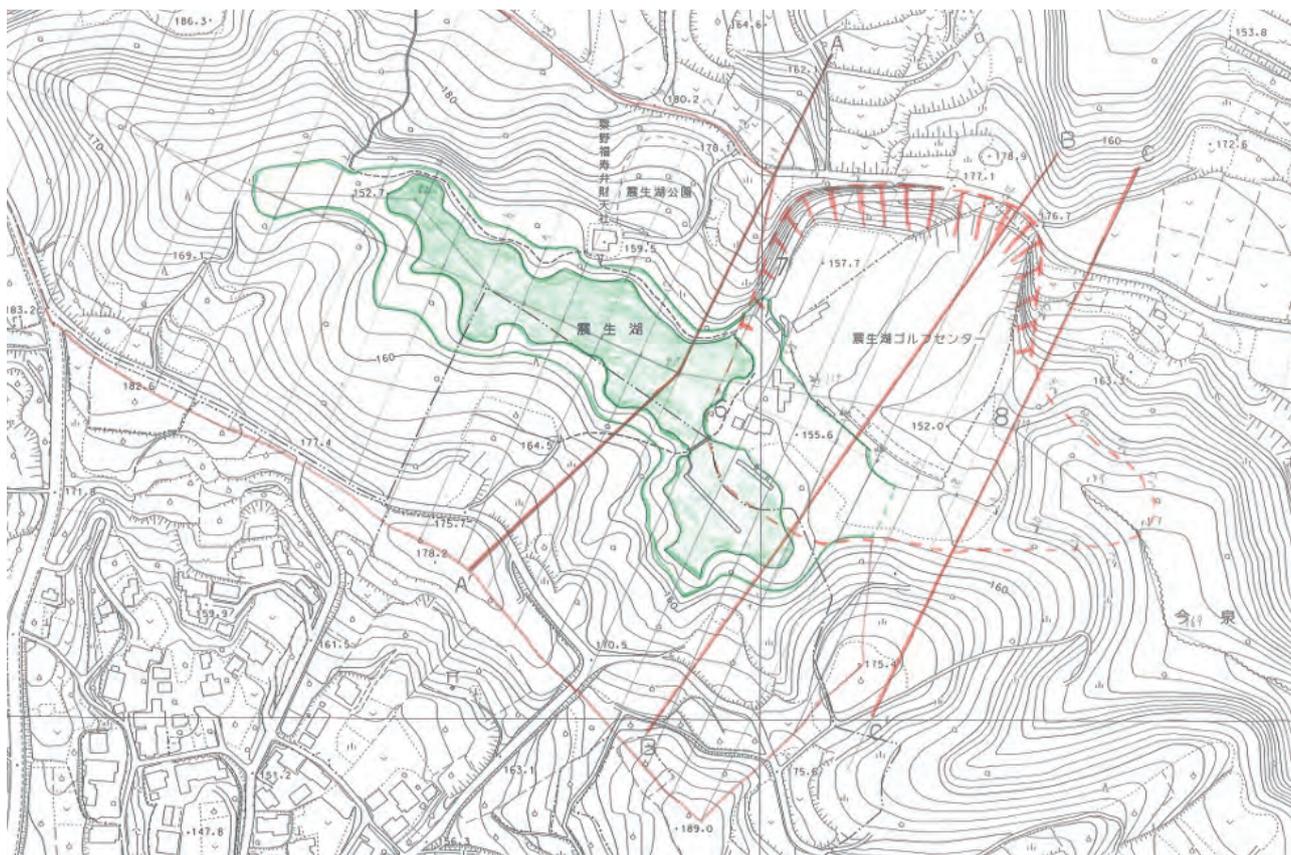
図7 震生湖周辺の平面図（秦野市 1/2500 平面図「平沢2」，井上ほか 2015）

図7は秦野市の1/2500平面図「平沢2」で、これをもとに震生湖周辺の地形情報を計測しました。震生湖への流入面積はかなり狭く、15.3万㎡しかありません。震生湖地すべり地は面積3.9万㎡、平均崩壊深を5mと仮定すると、全移動土砂量は19.6万㎡と推定されます。現在の震生湖（湛水標高152.7m）は、秦野市史編纂室（1987）による「震生湖の水深図」をもとに計測すると、湛水面積1.6万㎡、水深9m、湛水量6.0万㎡となります。湛水量は地すべり移動土塊量

の 1/3 程度であるため、震生湖への雨水の流入量と地すべり土塊への浸透水のバランスが取れ（地すべり末端の市木沢で湧出している）、現在まで決壊せず、湖水は残っているものと判断されます。

しかしながら、地すべり土塊は軟弱な関東ローム層からなるため、震生湖が満水となり、オーバーフローすると、一気に決壊する可能性があります。3 m 水位が上昇し満水位が 12 m になると、湛水量は 11.8 万 m^3 となります。蒸発散量を見無視すると、490mm の連続雨量で満水となります。

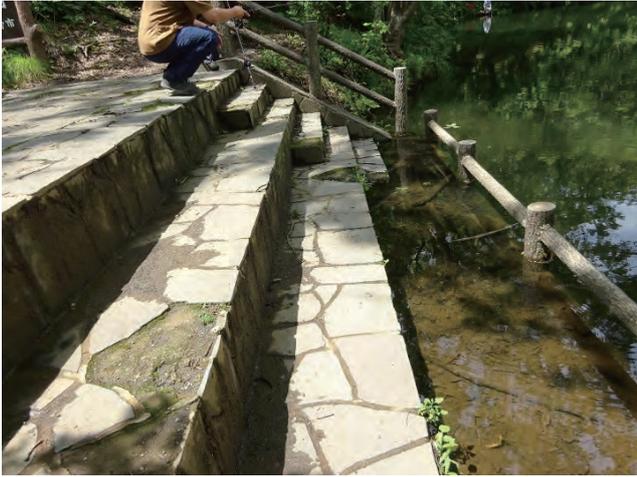
写真6 令和5年（2023）6月2日に震生湖の石段で見ると40cm水位が上昇していた

令和 5 年（2023）6 月 3 日 12 時現在の神奈川県アメダス合計降水量の相模原中央の 48 時間降水量で 273mm の降雨があり、震生湖の水位は 40cm 上昇しました（写真 6、7）。雨量強度は 20mm 程度であったので、今後の降水量と震生湖の水位変化を注視する必要があります。

このような状態にならないように、雨量観測と震生湖の水位観測を実施し、現状の把握に努める必要があります。市木沢を下流から登って行くと、河道閉塞

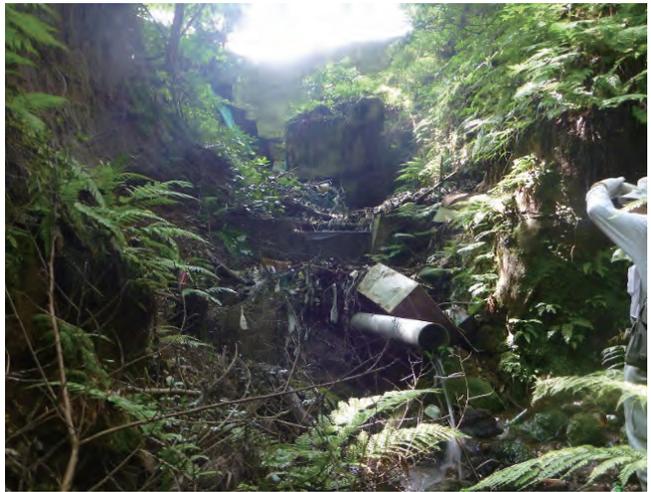
写真8 震生湖からの排水パイプ
（平成26年（2014）8月筆者撮影）

した地すべり地の末端の河床付近で湧水していました。しかし、震生湖には洪水時の洪水吐がなく、写真8に示したように、細い塩ビパイプが差し込まれ、排水機能としています。しかし、洪水時の震生湖への流入量を考えると、排水施設の流下断面が不足していると思われる。

令和5年（2023）6月16日に秦野市の職員の方達と現地調査しました。ゴルフの練習場跡地には太陽光発電施設が建設されていました。敷地の中には調整池が設置され、かなり太い塩ビ管で排水される施設がありました。しかし、震生湖に集中豪雨があつて満水になった場合の対応策にはなっていません。震生湖が国の登録記念物に登録（令和3年（2021）3月26日）されたので、十分な対応策を検討する必要があると思います。
