樹林保全地区の管理について

4 令和6年8月30日発生 of 樹林保全地区での土砂崩れについて

場所 秦野市鶴巻北2丁目1368-2（昭和58年7月9日指定第9号）

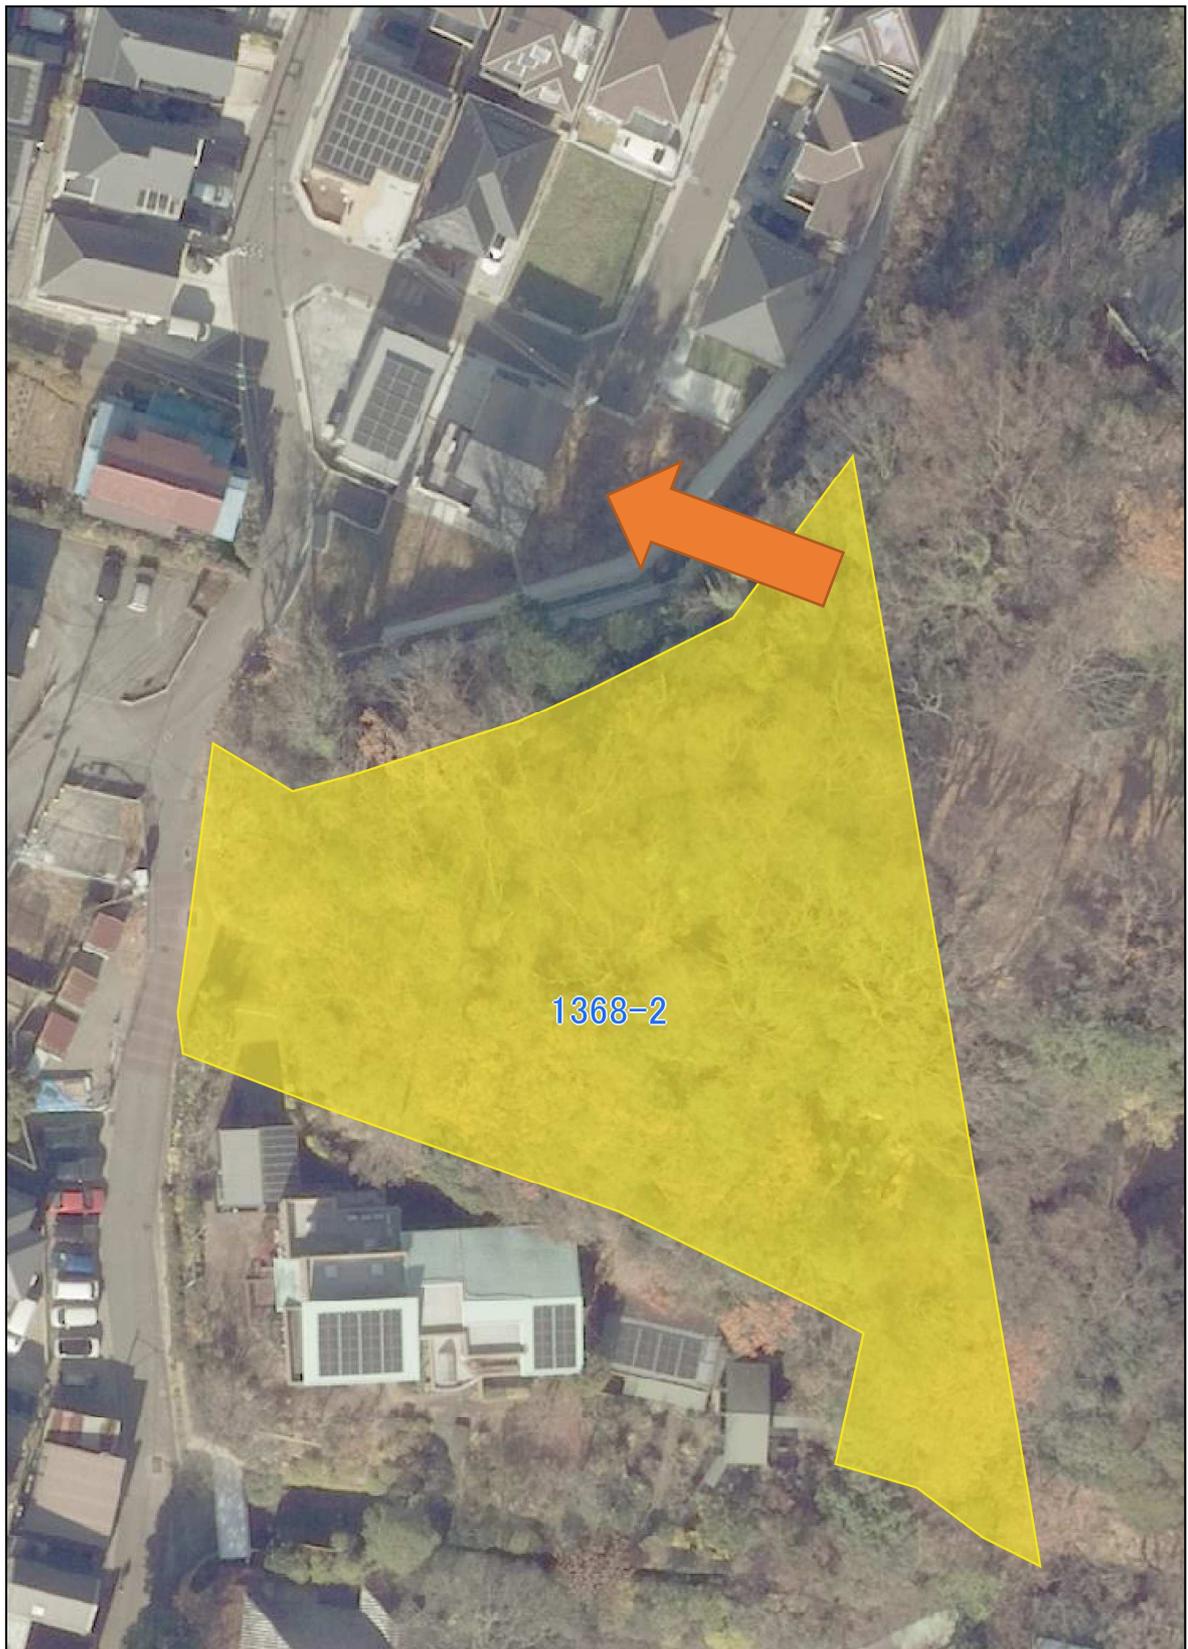
5 土砂崩れ現地の航空写真

概要 令和6年8月29日～30日にかけての豪雨により、8月30日（金）朝7時頃土砂崩れ発生。樹林保全地区の隣接地の環境創出行為により造成された新築の住宅（鶴巻北 2-22-10）に土砂が流入。2階のリビングにおいて家族は無事だったものの、1階のガレージ部分に土砂や樹木が浸入。プロパンガスが外れ道路に転倒、エアコン室外機等も破損。1階部分の外壁損傷。近隣道路にも土砂が流入した。

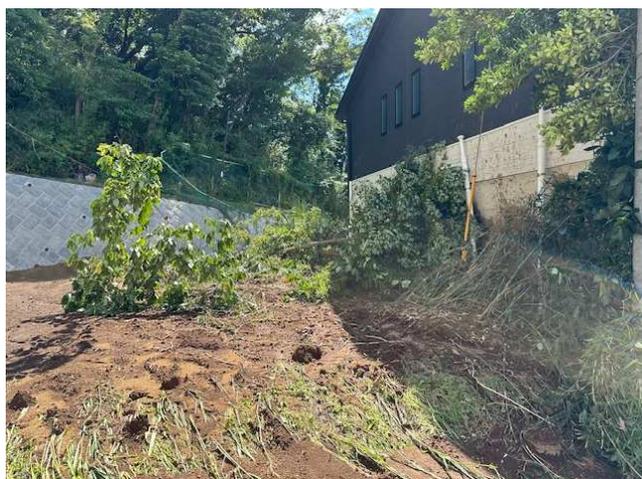
土砂崩れ直後の状況(9月2日)

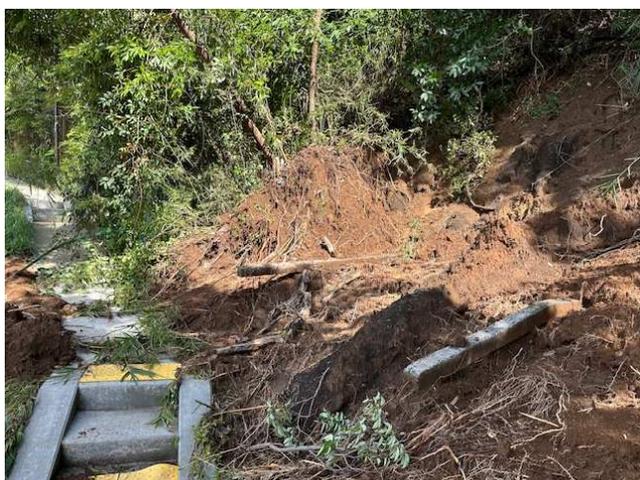
近隣道路の状況

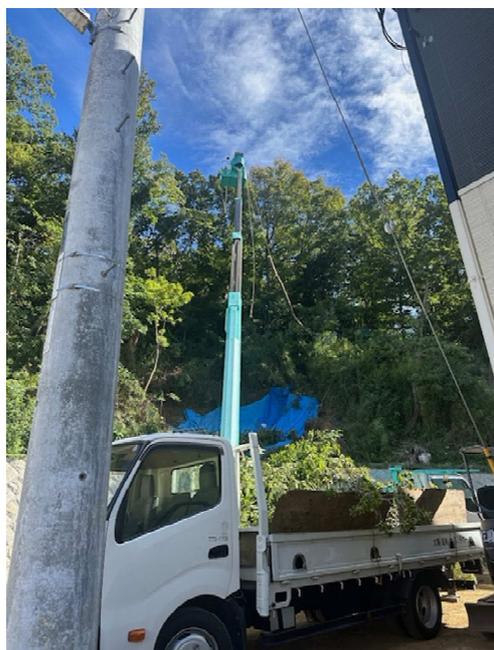
崩れた樹林の状況
